## 平成 23 年度 宇和島城保存整備事業

# 式部丸跡発掘調査 現地説明会資料

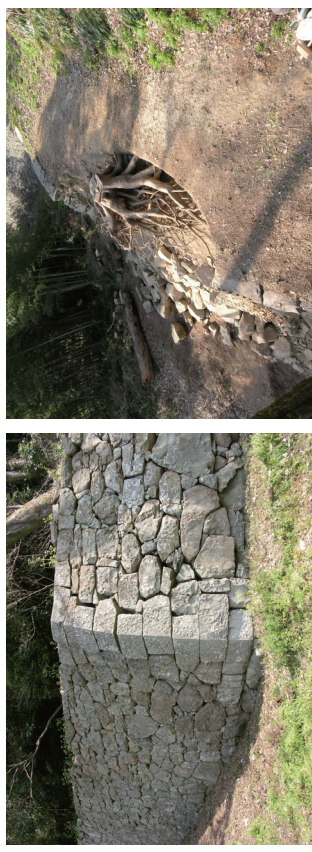
3. 石垣上面（天端）のクスの根方

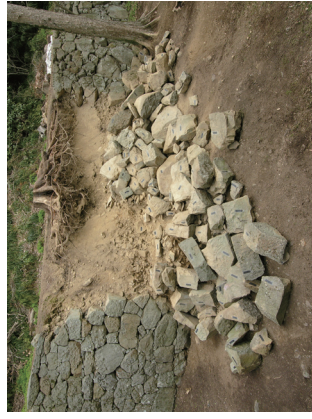
1区はH20年度から継続して調査を行っている箇所で、東側石垣の古式と新式が切り替わる鈍角を中心とした約40m<sup>2</sup>（立面積）が崩落しました。その崩落を発見したのは平成18年7月14日ですが、特に地震などがあったわけではなく、自然的な要因を考えるとすれば、梅雨時期の風雨と上面に大きく伸長したクス（幹周約2m、高さや約15m）の根方の影響はあったかと考えています。またかねてより石垣法面の前面への孕み出しが認められていた箇所で、石垣本体の構造的な問題もあったと想定しています。

2. 崩落状況

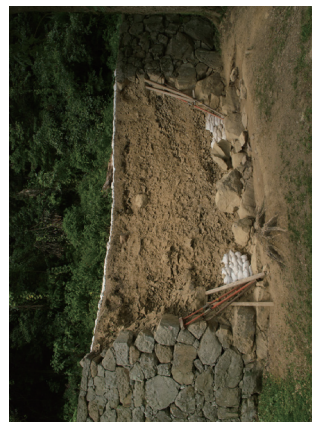
今回の崩落現場では約150石の石材がありましたが、その同定調査で約9割は元の場所が特定できましたが、崩落の際に粉砕されてしまったものもあり、残り1割は特定できませんでした。また今回の同定調査において非常に大きな矢穴をもつ石材が複数個確認しており、今まで江戸初期と幕末の2時期を想定していましたが、江戸前期頃にも改修を受けている可能性があることが判明しました。また、裏込の栗石は非常に厚く、1m以上はあり、根石は現状で見えている最下段もので、岩盤を整形して直接据えられていることも判りました。

4. 調査終了後の状況
