## 平成20年度 宇和島城保存整備事業

# 代右衛門丸跡石垣崩落現場から学ぶもの —宇和島城の石垣と樹叢を考える—

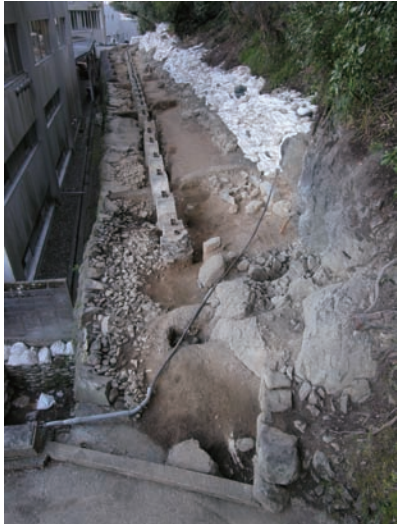
発掘調査の終了した三之丸跡

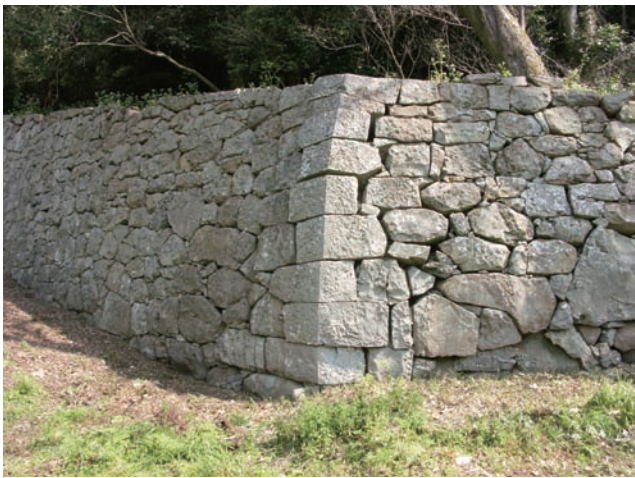
1. 崩落前の状況

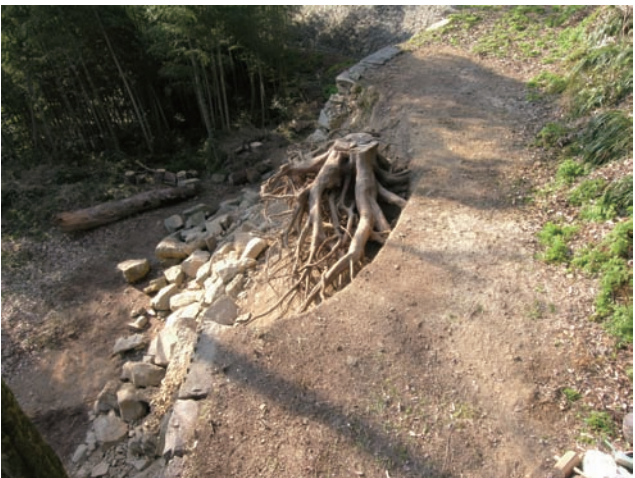
今回崩落した現場は、東側石垣の古式と新式が切り替わる鎬角を中心とした約 40 m<sup>2</sup>（立面積）が崩落しました。その崩落を発見したのは平成 18 年 7 月 14 日ですが、特に地震などがあったわけではなく、自然的な要因を考えるとすれば、梅雨時期の風雨と上面に大きく伸長したクス（幹周約 2 m、高さや約 15m）の根方の影響はあったかと考えています。またかねてより石垣法面の前面への孕み出しが認められていた箇所、石垣本体の構造的な問題もあったと想定しています。

3. 石垣上面（天端）のクスの根方

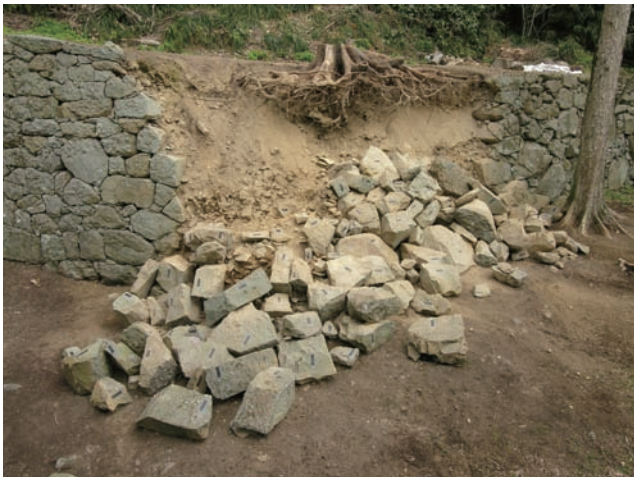
2. 崩落状況

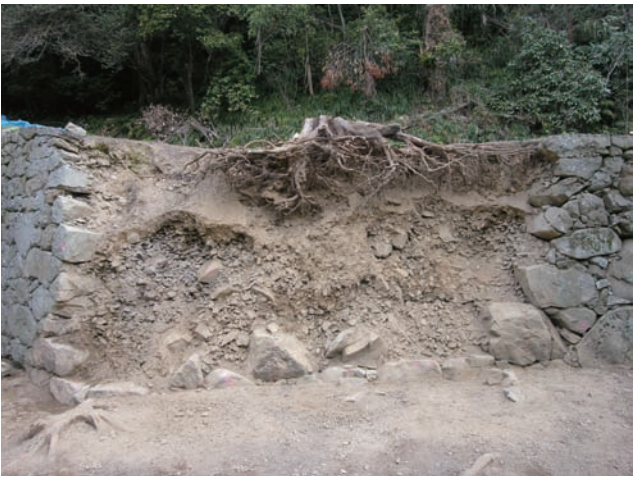
今回の崩落現場では約 150 石の石材がありました、その同定調査で約 9 割は元の場所が特定できましたが、崩落の際に粉砕されてしまったものもあり、残り 1 割は特定できませんでした。また今回の同定調査において非常に大きな矢穴をもつ石材が複数個確認しており、今まで江戸初期と幕末の 2 時期を想定していましたが、江戸前期頃にも改修を受けている可能性があることが判明しました。

4. 石材整理後の状況
