平成 18 年度 宇和島城保存整備事業

上り立ち門保存修理工事現地説明会

—上り立ち門(昭和 38 年 2 月 21 日市指定文化財)の価値再発見—

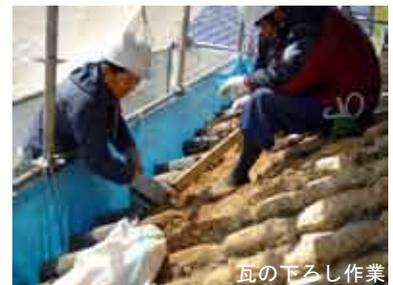
瓦のかかりが少ないことが分かりました。2 枚しか重なっていませんでした。また葺かれていた軒瓦の文様は、軒平が三葉と橘、軒丸が九曜文のみでしたが、軒平・軒丸とも細部の意匠で数十種類に分類できそうです。

瓦の下ろし作業

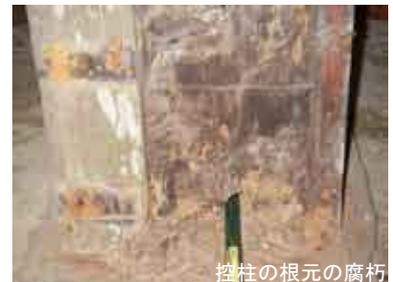
根巻板をはずしたところ、昭和 58 年に修理した足元が腐朽していることが分かり、それが原因で軸部が傾倒していることがわかりました。腐朽部分は大きく取り外し、交換しました。

控柱の根元の腐朽

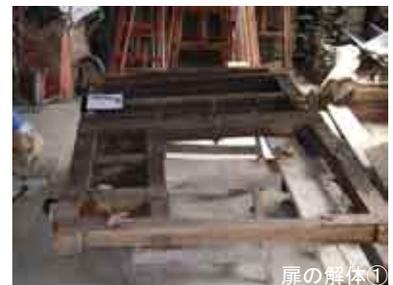
昭和 58 年の工事の際に補強のために取り付けられたものもあることが分かりました。今回の修理では木材を交換することによりその補強材は採用せず、オリジナルに近い形に戻すことにしました。

扉の解体①

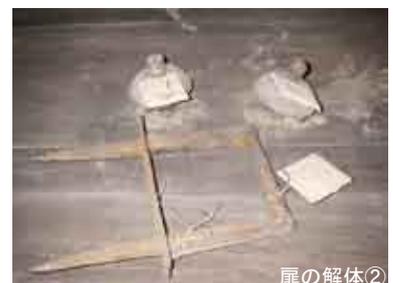
扉の解体②

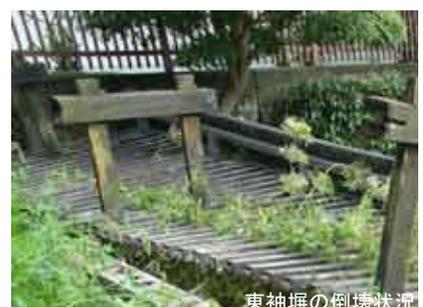
東袖塀の控柱の根元は、以前倒壊した際、湿気と蟻害で腐朽していたため、今回は花崗岩製の石柱にしました。

東袖塀の倒壊状況

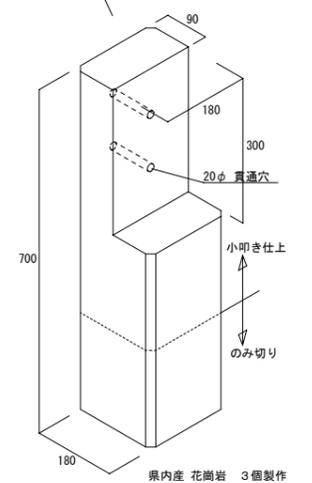
県内産 花崗岩 3個製作
