対策事例（宇和津小学校）

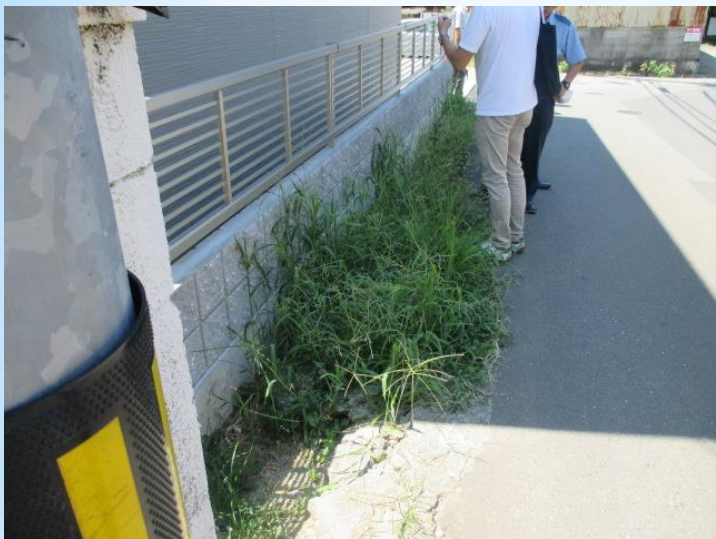
対策前

見通しが悪く、道幅も狭い道路です。
道路端に凹部があり、車が通行する際
に、児童が避けることが困難となって
いました。
