平成 18 (2006) 年 10 月 28 日 (土) 10:00 ~

# 平成 18 年度 宇和島城保存整備事業 本丸跡発掘調査現地説明会

— 本丸の排水工法と改修の実態 —

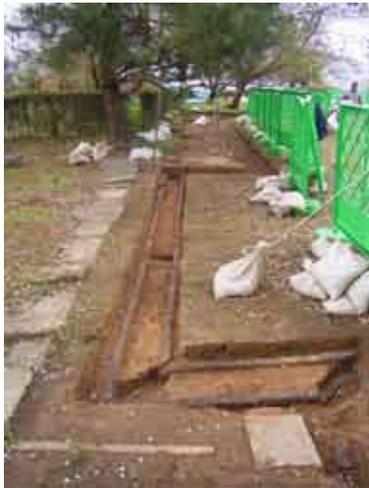
石樋 (いしどい) の雨落ち溝

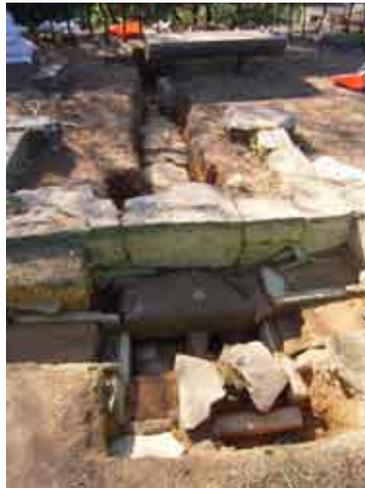
会所枡と暗渠 (あんきょ)

[暗渠排水] 南隅矢倉で確認、石樋より下がった位置に、石版組み合わせ式の会所枡（46 cm × 69 cm × 13 cm）を設け、矢倉下を通り、前面の石垣に排水していました。またその蓋には漆喰で目止めが施されていました。この会所枡・暗渠水路は砂岩で作られていて、この違いが時代差なのか用途差なのかはまだ分かっていません。

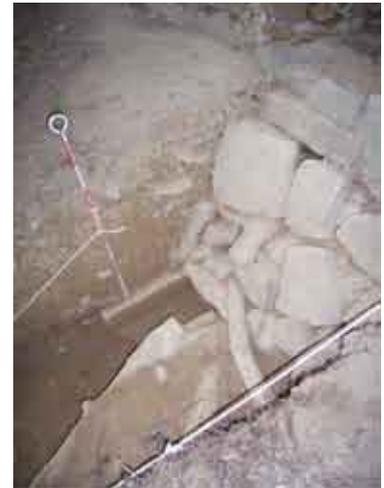
暗渠の終末

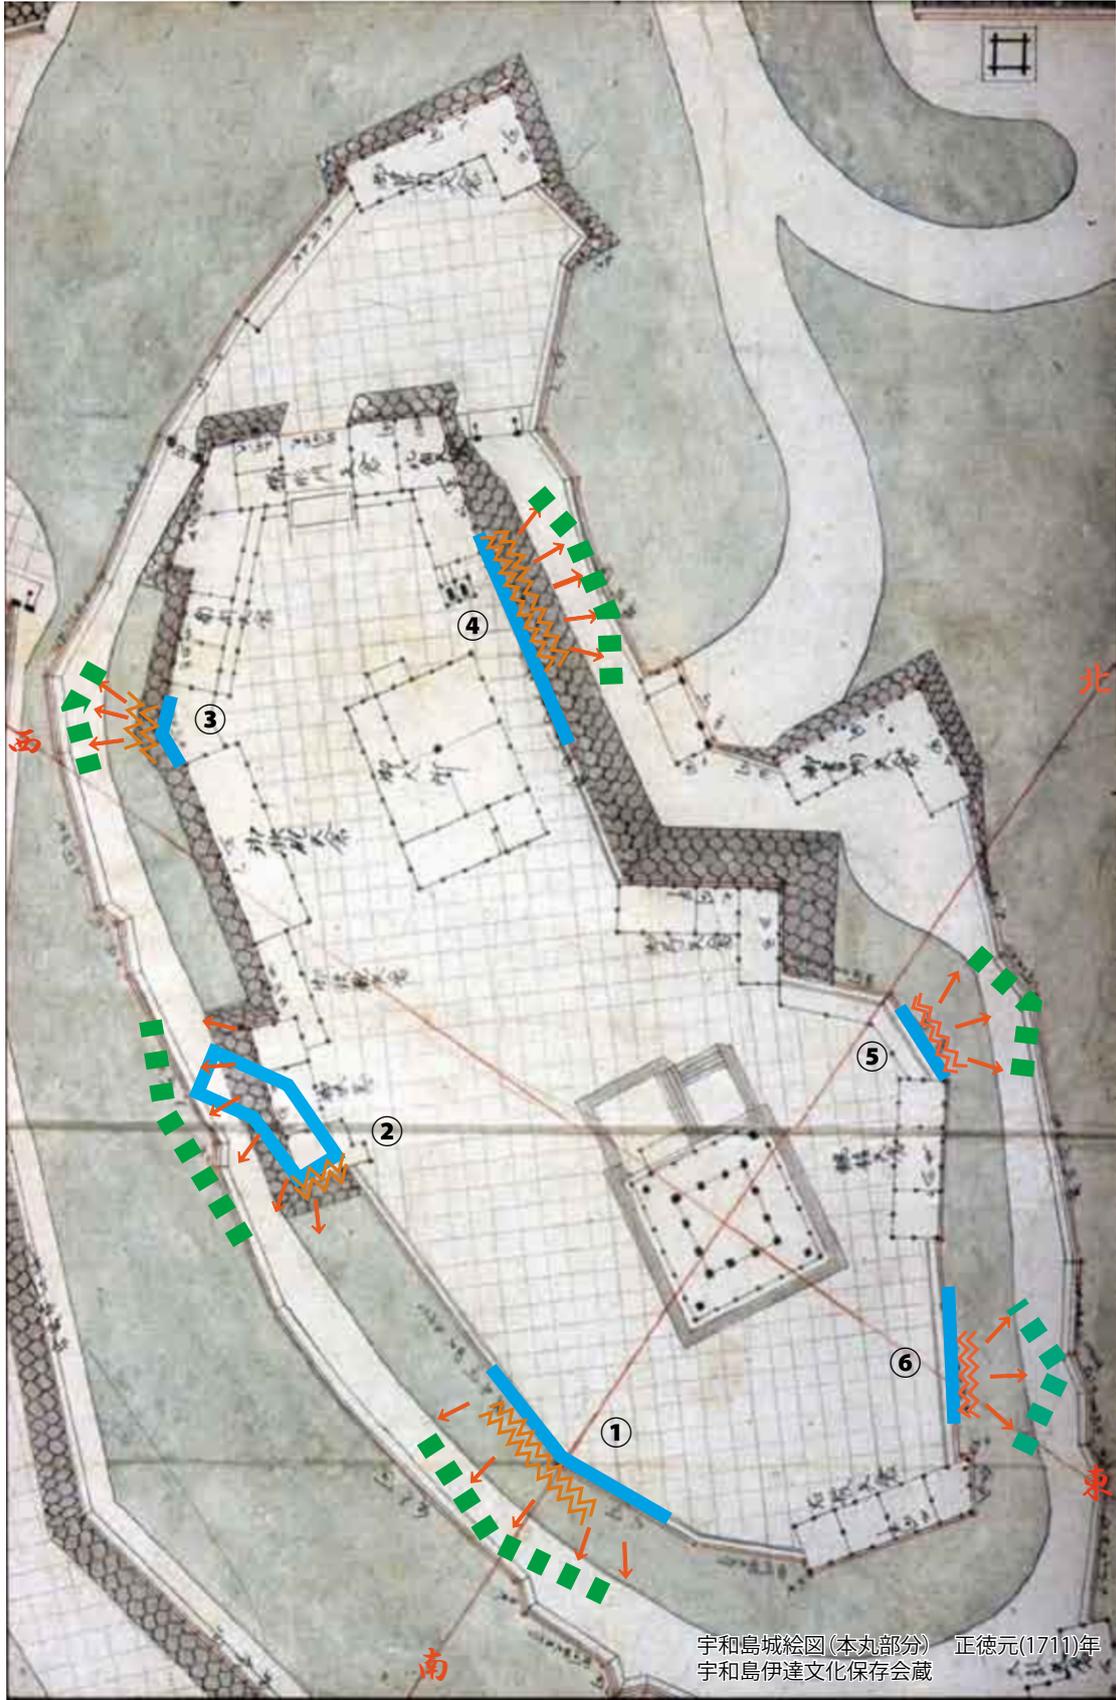
寛文4（1644）年風雨による本丸破損箇所の推定図

- ① 南土堀下土台地形8間割れ下がる。このため石垣築き直す。
- ② 西多間2間に7間土台下東地形割れ、石垣5尺下がる。また、西四方の間傾き、その下の山8間崩れる。加えて多間桁行中通、地形7間割れ下がり、多間1尺転ぶ。
- ③ 西脇の堀土台下地形6間割れ下がり、土留めの石垣築き直し、元堀かけ直す。西之の方堀外土台下石垣割れ、元に直す。
- ④ 入口北側の堀土台下地形12間割れ下がり、多間の内へも1間割れ掛かり土留めの石垣築き直し、多間建て直す。
- ⑤ 東北の間、多間脇堀外土台石垣割れ、元に直す。
- ⑥ 東の方堀外土台下石垣割れ、元に直す。

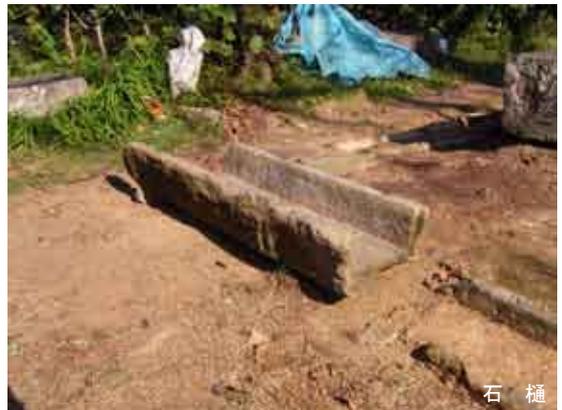
石 樋

[石樋] 幅25 cm、深さ12 cm、厚さ6 cmのU字状のもので、1本の長さは約30 cm～150 cmとあまり規格は統一されていません。宇和島地方では取れない凝灰岩〈ぎょうかいがん〉で作られていて、組み合わせ部分をそれぞれ半分ずつ打ち欠いて接合する相決り〈あいしゃくり〉工法がみられ、精巧に作られています。今回確認できた排水路の大半は、この石樋によるもので、最長は櫛形門から御休息矢倉までの60mをはかります。

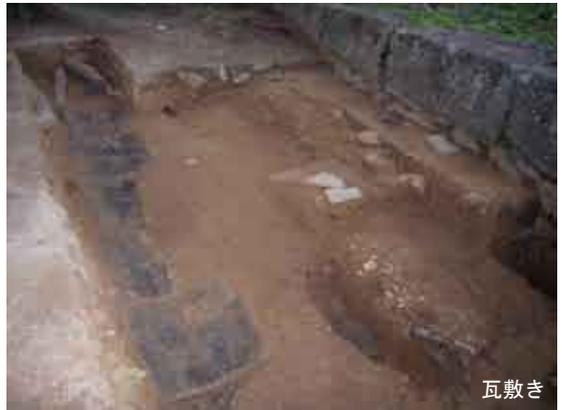
瓦敷き

[瓦敷き] 御大所背後に見られます。30cm × 36 cmの大型（1尺もの）の平瓦を使っています。6枚確認しており、約2 mをはかります。

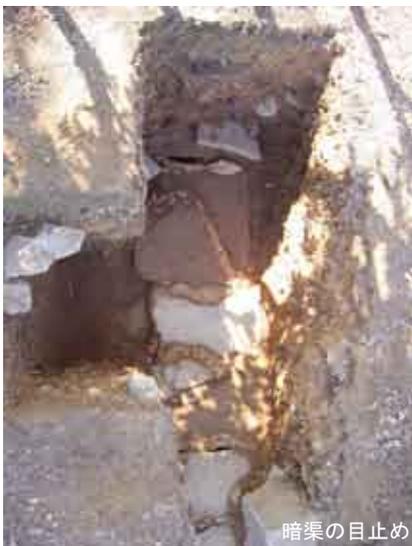
暗渠の目止め

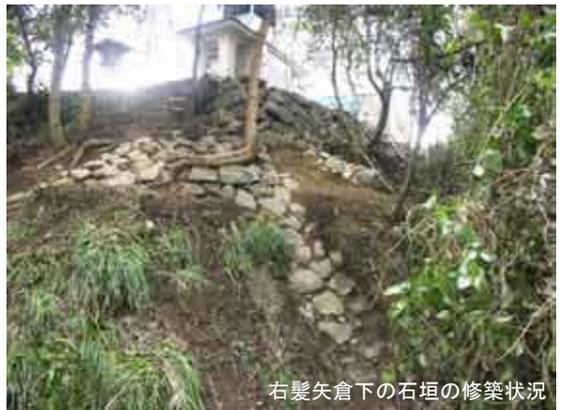
【右髪矢倉】絵図によれば、桁行が7間半と8間半の台形状となっていますが、現状では7間の方形のものとなっていました。また矢倉台周辺には不定形の犬走ができており、石垣についても崩落の跡や、落し積みなどが顕著に見られ、幕末期に石垣から修築していることが分かりました。このような修築のあり方は二之丸の御算用矢倉と類似しています。ただ、礎石自体はサイレン施設により多少破壊を受けていますが、非常に良く残っています。

右髪矢倉下の石垣の修築状況

修理が必要です。宇和島城の石垣修理計画を見直さなければなりません。排水設備に関しても本格的な復旧はこれらの石垣修理計画とあわせてご検討しなければなりません。

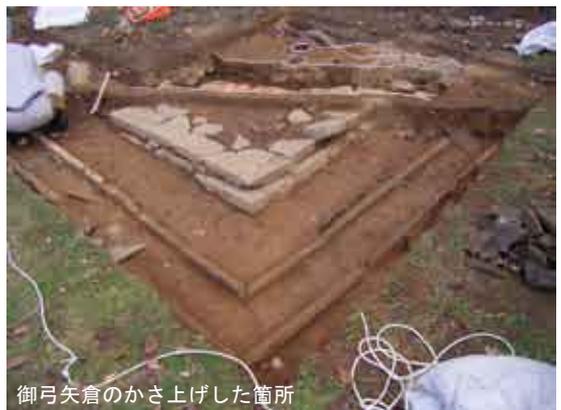
【御弓矢倉】昭和の工事による盛土が、矢倉上面に厚く（約30cm程度）堆積しており、天守北側一帯の地形は、往時かなり下がっていたことが分かりました。また昭和42年の防災設備工事で2箇所礎石や雨落ち溝がかく乱を受けていましたが、なんとか矢倉の規模は想定できる遺存状況で、ほぼ絵図どおりのものであったことが分かりました。また矢倉台のかさ上げをしているような痕跡も認められました。

御弓矢倉のかさ上げた箇所

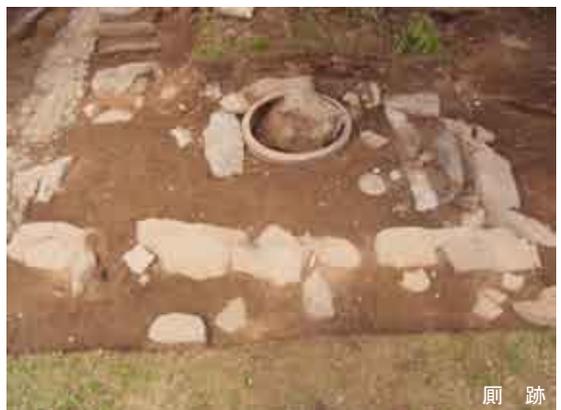
厠跡

【厠】ほぼ絵図と同じ場所に備前系の埋め甕を確認しています。ただ、周辺の乱れた礎石の状況やコンクリートによるかく乱、さらに絵図には便器が2基ありますが、現状では甕は一つのみで、往時のものとは判断しづらい状況で、もう少し調査が必要です。

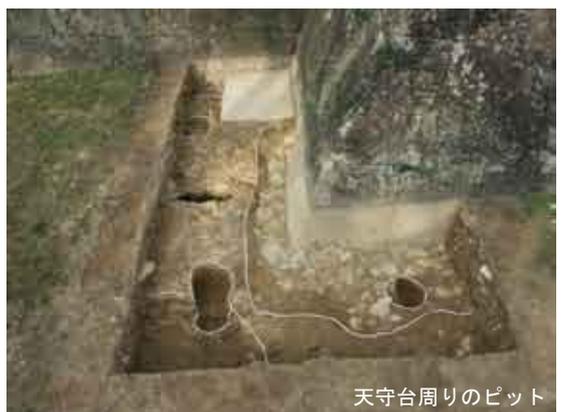
●天守台周りのトレンチで多くのピットを検出しました。その大半は、入っている瓦から（三葉文・九曜文）天守改修の際の小屋組みの柱穴だと考えられます。また天守台は岩盤を掘り下げてその根石が据えられていましたが、岩盤の高さが北側は南側と比べ80cm程下がっており、天守北側一帯が往時はかなり下がっていたことの要因であることが推察できます。

天守台周りのピット
