## 第2節 現状と課題

## 1 本質的価値及びその他の諸要素における現状と課題

## 2 各曲輪における現状と課題

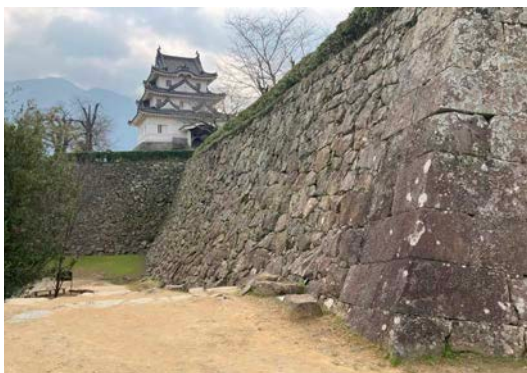
本丸北側石垣

| 現状 | 課題 |
|---|---|
| <ul style="list-style-type: none"> <li>・現存天守が立ち、御台所や鉄砲矢倉などの礎石が残る。</li> <li>・北側石垣中央部付近にハラミが見られる。</li> <li>・平成23年・26年度の降雨で石垣と斜面に崩落が発生しており、この復旧を令和3年度まで実施した。</li> </ul> | <ul style="list-style-type: none"> <li>・重要文化財である天守は保存活用計画が未策定であり、耐震診断も行っていない。</li> <li>・解説板などによる礎石の説明が少ない。</li> <li>・ハラミの見られる石垣については調査・修理の必要性がある。</li> </ul> |

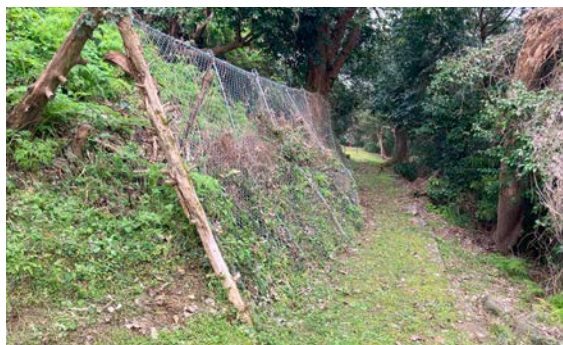
帯曲輪のワイヤーネット

| 現状 | 課題 |
|---|---|
| <ul style="list-style-type: none"> <li>・帯曲輪は斜面の崩落が見られるため一般公開は行っていない。</li> <li>・北側及び東側の石垣は平成9～16年度に修理を実施している。</li> <li>・平成23・24・26年度の降雨で石垣及び斜面の崩落が発生し、本丸石垣の復旧と合わせて令和3年度まで実施した。</li> <li>・帯曲輪には板塀の痕跡となる礎石が残る。</li> </ul> | <ul style="list-style-type: none"> <li>・帯曲輪の崩落箇所及び崩落危険箇所はワイヤーネットによる保護がされているものの、経年によってやや緩みが発生している。</li> <li>・一般公開を行っていないことから他の曲輪と比べて整備が進んでいない。</li> <li>・御書物矢倉及び三之門、太鼓矢倉は発掘調査を行っておらず、実態が把握できていない。</li> </ul> |

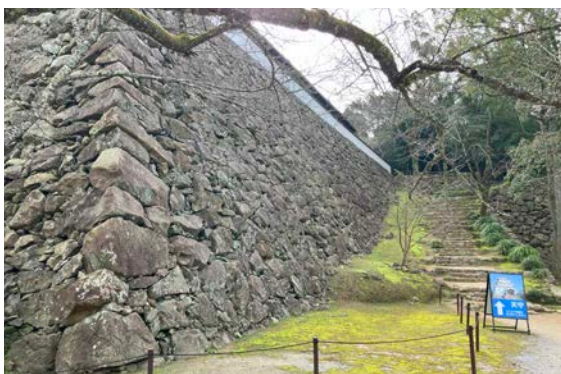
藤兵衛丸北西石垣

| 現状 | 課題 |
|---|---|
| <ul style="list-style-type: none"> <li>旧来の不均一な石段による登城道が残る。</li> <li>曲輪の北側には藤兵衛丸北角矢倉の櫓台があり、東側には北角矢倉に連なる石垣が残っている。</li> <li>北西側の藤兵衛丸石垣全般にハラミ・変形が見られる。</li> <li>石段南側の石垣に変形が見られる。</li> <li>郷土館の東側に城番屋敷跡と考えられる礎石が残る。</li> </ul> | <ul style="list-style-type: none"> <li>藤兵衛丸へと至る石段は奥行きや高さが不均一であるため、高齢者が容易には登城できない状態になっている。</li> <li>北角矢倉の櫓台周辺は転落のおそれもあり立入禁止となっている。</li> <li>石垣全体にハラミや変形、転石が見られ、経年による崩落の危険性がある。</li> <li>絵図には城番屋敷が描かれるが、絵図によって形態が異なり、その実態が不明である。</li> </ul> |

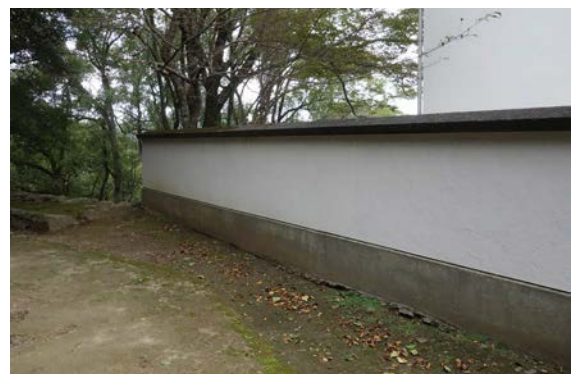
コンクリート製の塀

| 現状 | 課題 |
|---|---|
| <ul style="list-style-type: none"> <li>クスノキやムクノキなどの高木が立ち並び、梅雨や台風の時期には落枝や倒木が発生している。</li> <li>郷土館北側及び西側には石垣上に鉄筋コンクリート製の塀が立っている。</li> <li>二之丸へ向けて仮設階段が設置されている。</li> </ul> | <ul style="list-style-type: none"> <li>穂積兄弟生家長屋門の北側には過去に伐採した樹木が仮置きされており、一般公開前には搬出処分する必要がある。</li> <li>鉄筋コンクリート製の塀は経年劣化による爆裂が発生しており、大地震等の際には倒壊のおそれがある。</li> </ul> |

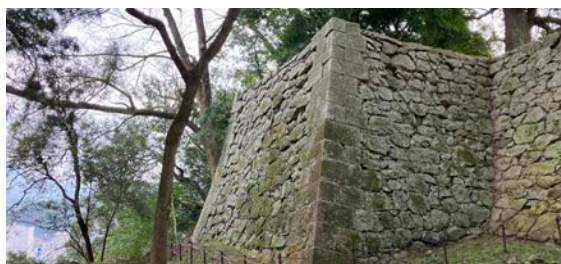
北角矢倉石垣

| 現状 | 課題 |
|---|---|
| <ul style="list-style-type: none"> <li>・児童公園北側には長門丸北角矢倉と西角矢倉の櫓台が残る。</li> <li>・北角矢倉石垣にハラミ等の大きな変形が見られる。</li> <li>・西角矢倉の内石垣は樹根によって積石が崩壊・転落している。</li> <li>・石垣の天端には多くの樹木が生育し大木化している。</li> </ul> | <ul style="list-style-type: none"> <li>・北角矢倉と西角矢倉の櫓台は転落のおそれもあり立入禁止となっている。</li> <li>・降雨等による流水によって北角矢倉石垣周辺の土砂が流出している。</li> <li>・石垣上に立つ樹木によって石垣が押し出されており、崩壊・転石のおそれがある。</li> </ul> |

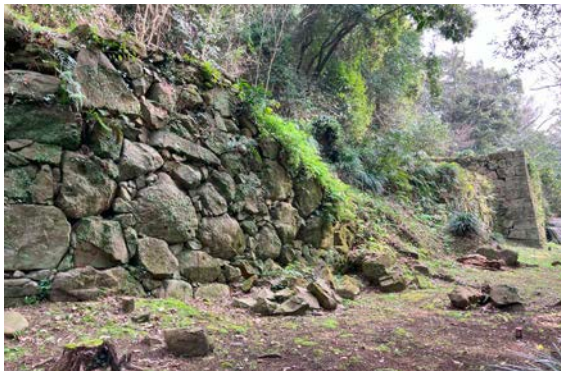
煙硝矢倉へ続く石垣

| 現状 | 課題 |
|---|---|
| <ul style="list-style-type: none"> <li>・煙硝矢倉へ続く石垣は一部崩落しており、防水シートや支え木で崩落の拡大を防いでいる。</li> <li>・代右衛門丸北西隅部、煙硝矢倉石垣にハラミ等が見られる。</li> </ul> | <ul style="list-style-type: none"> <li>・煙硝矢倉石垣などハラミが見られる石垣が多く、崩落の危険性がある。</li> <li>・煙硝矢倉近辺は石垣の復旧がされていないこともあり、整備が進んでいない現状にある。</li> </ul> |

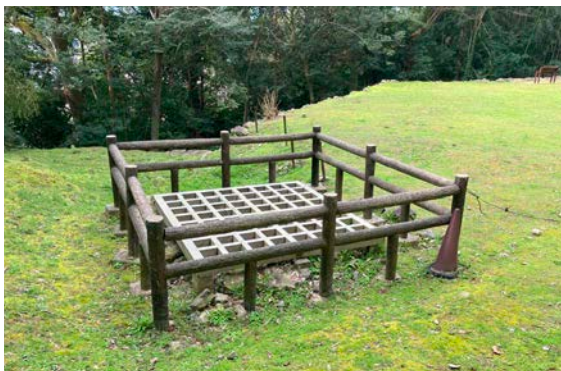
井戸の擬木柵

| 現状 | 課題 |
|---|---|
| <ul style="list-style-type: none"> <li>井戸の縁には転落防止のため井戸枠が設置されており、その周囲に立ち入りを防ぐための擬木柵が造られている。</li> <li>曲輪、石垣の解説板が設置されている。</li> </ul> | <ul style="list-style-type: none"> <li>擬木柵は経年により爆裂を起こしており、更新もしくは修繕の必要がある。</li> <li>解説板の台座に統一感もなく、また設置個所も安全性や理解度への配慮不足であり、再検討する必要がある。</li> </ul> |

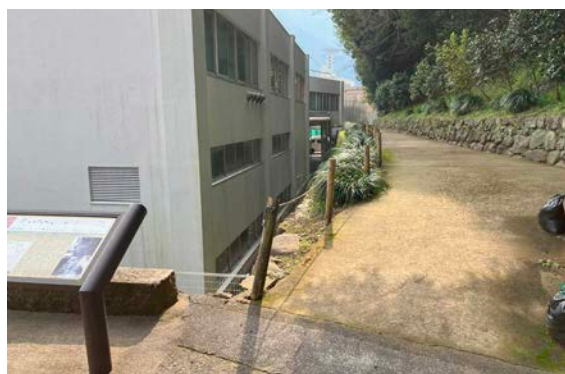
三之丸 ロープ柵

| 現状 | 課題 |
|---|---|
| <ul style="list-style-type: none"> <li>北東側には転落防止のためロープ柵が設置されている。</li> </ul> | <ul style="list-style-type: none"> <li>ロープ柵は平成24年度に整備された後更新しておらず、根元が腐食し始めている。</li> </ul> |

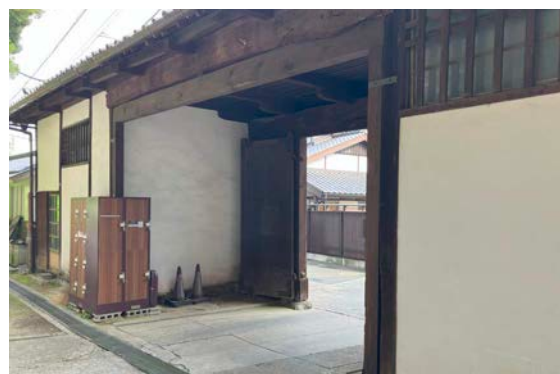
桑折氏武家長屋門

| 現状 | 課題 |
|---|---|
| <ul style="list-style-type: none"> <li>史跡指定地外であるが、宇和島藩老桑折家より移築した長屋門が北側登城口の入口にあり、現在では登城口として認知されている。</li> <li>桑折氏武家長屋門は安全確保のため柱と冠木に補強材を据え付けている。</li> </ul> | <ul style="list-style-type: none"> <li>桑折氏武家長屋門は経年劣化による傾斜や漆喰壁の破損が発生しており、早急な修理が必要である。</li> </ul> |

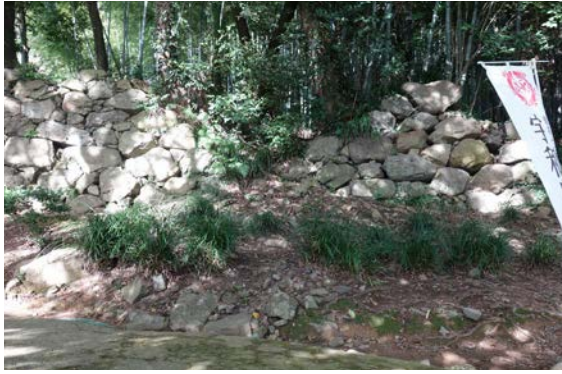
崩落した石垣

| 現状 | 課題 |
|---|---|
| <ul style="list-style-type: none"> <li>平成 18 年に上り立ち門の保存修理工事を実施しており、その際に部材の一部交換を行っている。</li> <li>門の内側東には番所跡と思われる石垣が残る。</li> <li>旧来の登城道が残り、両側が一部失われているが石段が残されている。</li> <li>北側突き当たりの石垣は大雨による流水で崩壊が発生した。</li> <li>登城道の西側には旧来のものと見られる排水溝が残っている。</li> </ul> | <ul style="list-style-type: none"> <li>発掘調査を実施していないため、石段が左右にどの程度広がっていたかの確認ができていない。</li> <li>番所跡も発掘調査が未実施のため、建物痕跡が確認できていない。</li> <li>大雨の際には旧来の排水溝や崩壊した石垣近辺に流水が集中するため、オーバーフローが発生し、石段部分に流水による洗掘が発生している。</li> </ul> |
