# 宇和島城通信

2013.3

# 雨水が引き起こした災害

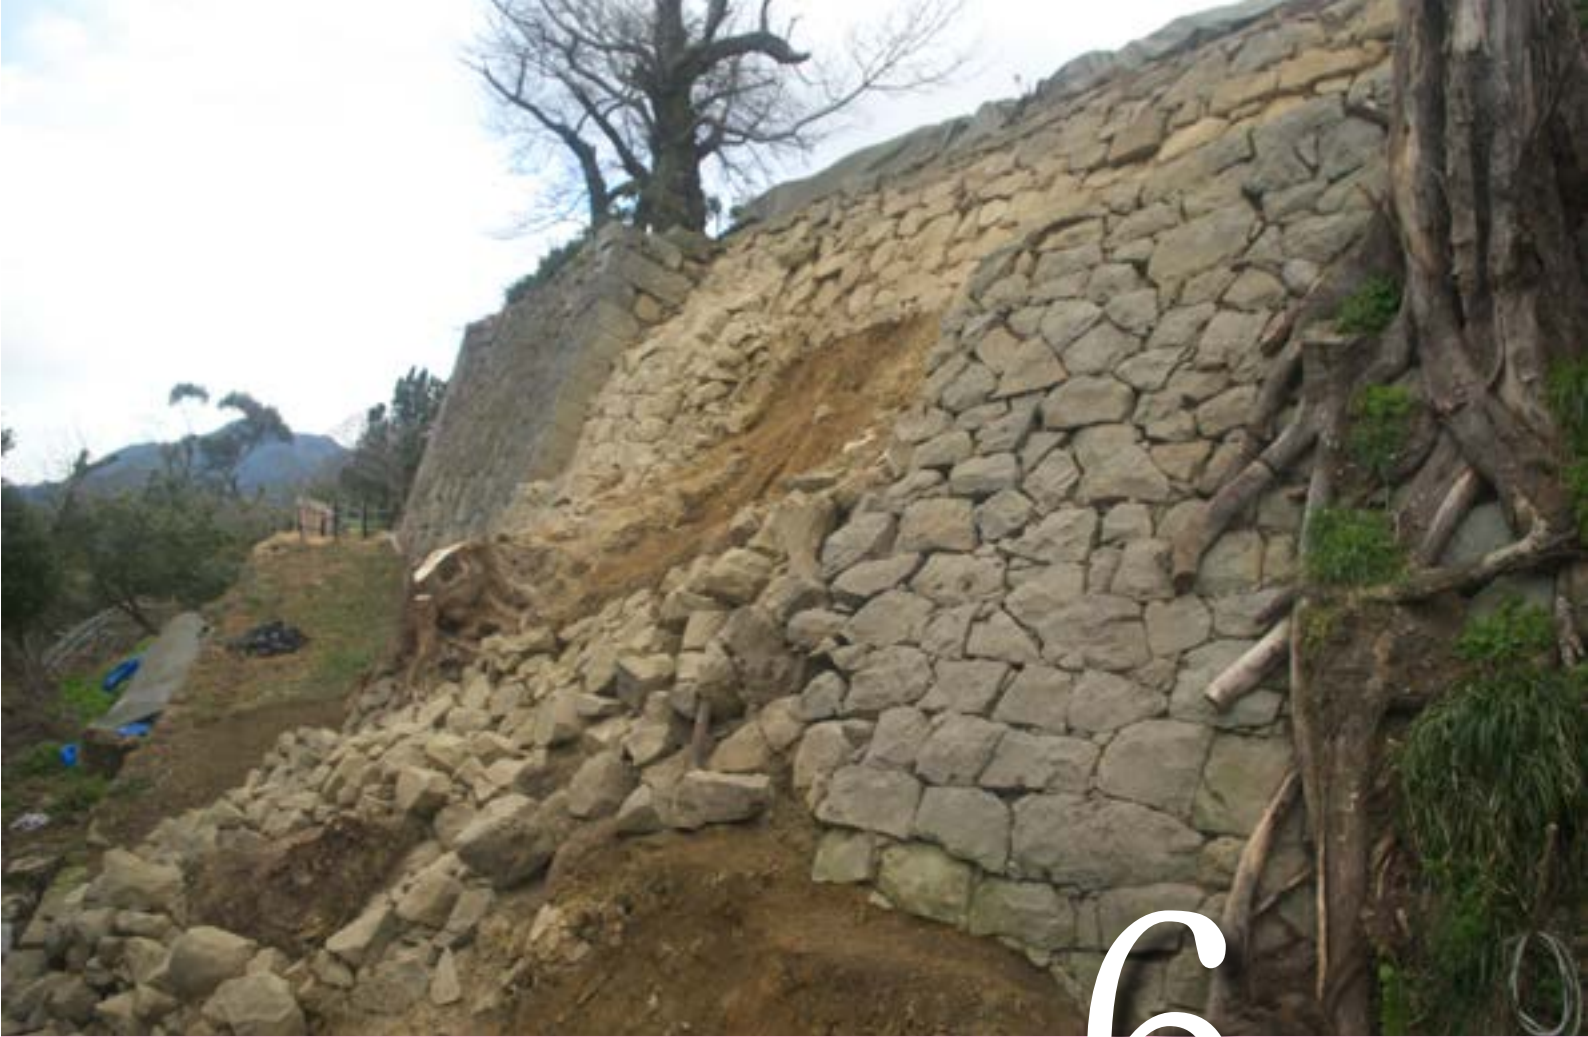
**【上の写真】** 本丸南角矢倉下あたりの石垣の崩れた様子です。こちらは平成23年7月20日に発見されたものです。

かねてより石垣が危険な個所で、養生シートをかけて一般の方の立ち入りも制限していたところでした。石垣の崩落規模は約30㎡となります。

上の図は被災した場所の石垣の正面から写真図です。表紙の写真はこの図の右手前方から写したものです。この場所は前後、上下に石垣が重なり合っていて、複数回にわたる修理が伺えます。今回崩れた石垣は最後に(幕末か?)に積まれたものとなります。四角で囲んでいるところが先述した本丸からの排水口です。崩れた直後にはわかりませんが、その後の経過観察で崩れた石垣の背後の斜面に幾筋にも水が流れ出した跡を確認、大雨時のしみ込んだ水がこの地点から土を押し流しながら一気に噴き出していることが想定され、これこそが今回の石垣の崩落の引き金となったことと判断しています。

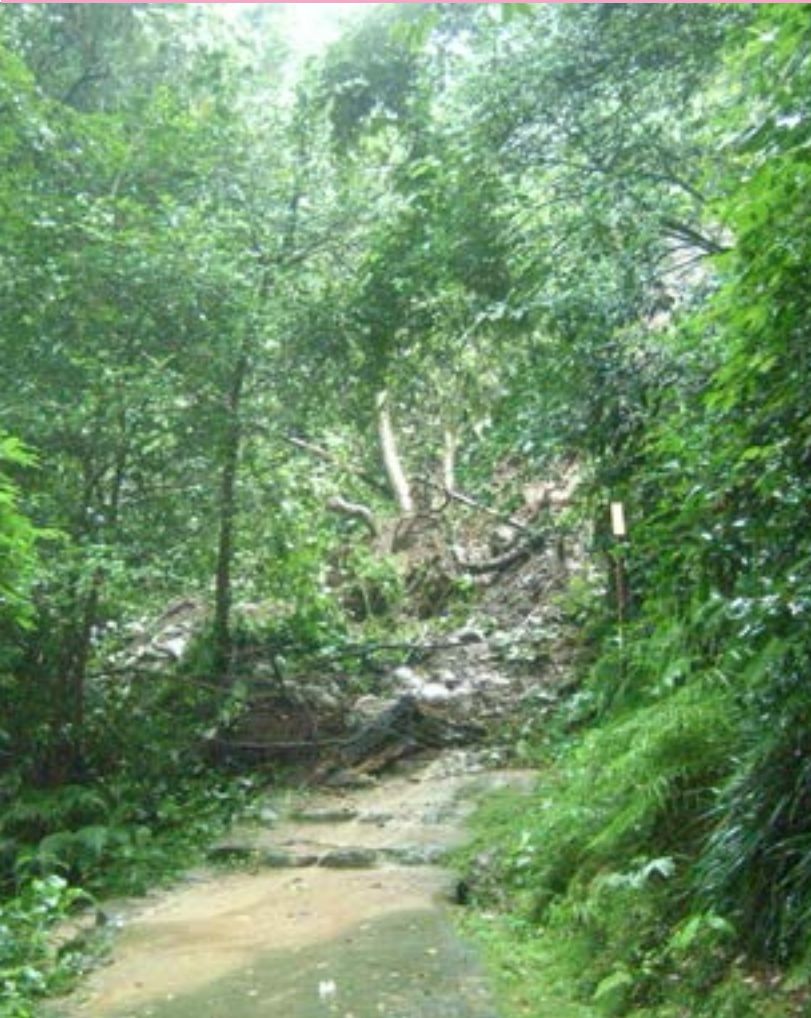
**【左の写真】** 二之丸二之門下の斜面が崩落した様子です。こちらは平成24年7月11日夜半から12日早朝の間に、幅10m・高さ15mに渡って崩れ落ちました。本丸への唯一の登城道に土砂が流れ落ち、一時天守見学ができなくなり、近年では一般の方の利用に最も大きな支障がでた災害でした。ただ、けが人が出なかったことは不幸中の幸いでした。

この場所は平成10年に石垣修理を実施したところでした。その際に実施した調査で、石垣の背後に古い石垣が一部崩れた状態で発見され、それは谷状の窪地を埋めるように築かれていました。谷状であったことで、しみこんだ水が集まり、土を押し流していた痕跡も確認できました。修理工事では、石垣の排水機能を高めるため、裏に栗石をしっかりと敷き込み、軟弱な地盤でもあったため、塩・石灰・真砂土を混ぜ合わせた三和土でしっかりと突き固めて、積み上げていきました。ただ、浸透して出てくる水については、石垣下

の斜面に自然排水するようにしていたため、今回の大雨で排水機能が増したことで、水の通りがよくなり、石垣や改良土の下から水が吹き出し、岩盤面を走り、その表層の土が滑り落ちたのです。

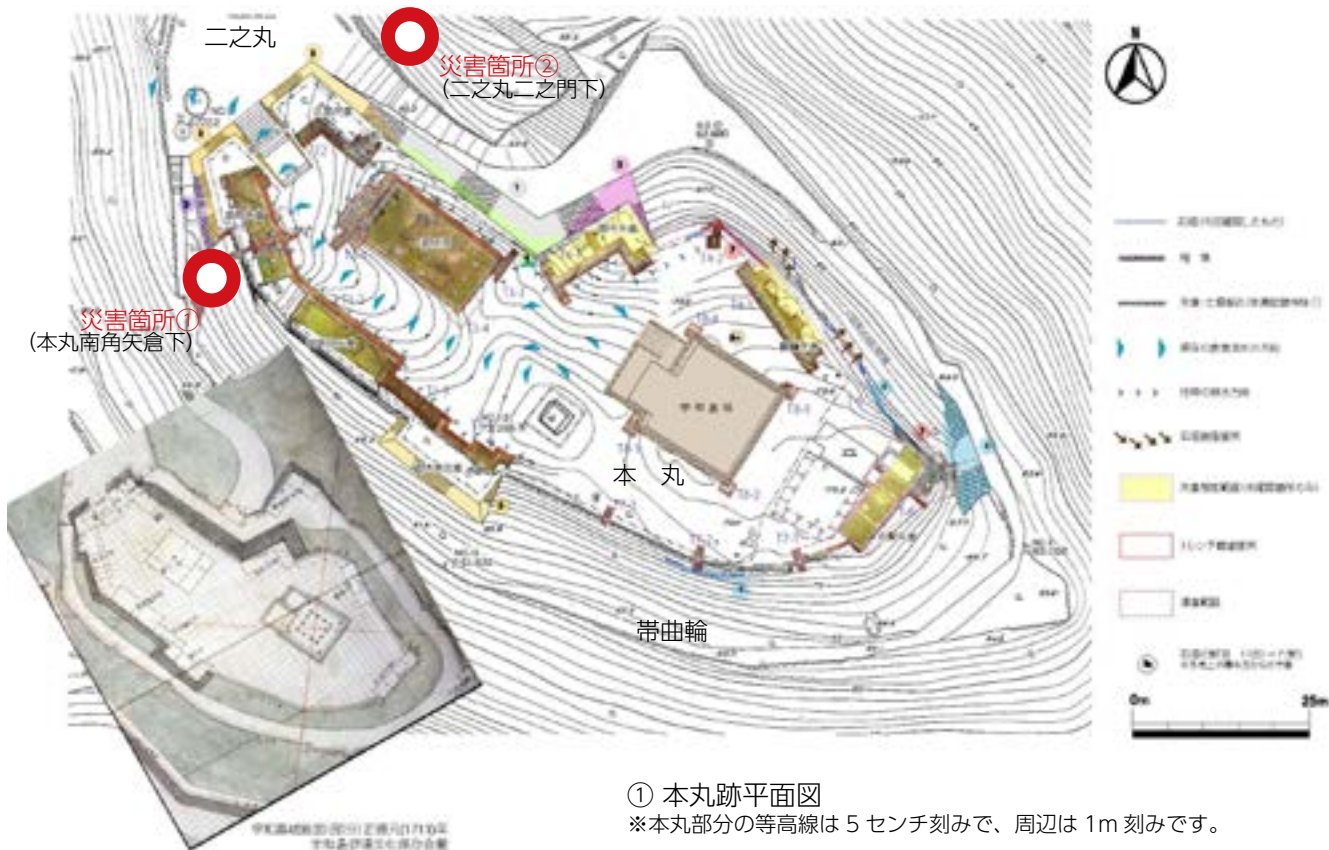
①の図は、平成18年に実施した本丸跡の調査成果をまとめたものです。宇和島城通信2号で紹介した二之丸跡の整備にあわせての調査だったのですが、その目的は図中の青い△印に示した二之丸への水の流れを防ぐためでした。

江戸時代には、天守をはじめとした11棟の建物やそれを巡るように塀が建てられていました。その当時は、本丸に降り注いだ雨水はこれらの建物がきちんと機能して適切に排水されていたことが想像されますが、明治以降管理が行き届かなくなると、建物は取り壊され、排水溝は埋まり、建物でふさがれていた石垣上面にも雨が降り注ぎ、雨水の流れは低いところへ低いところへと流れるようになります。そして、その流速も地面がえぐられることで早くなり、大雨の際には雨水が一気に特定の場所に集まるようになっているのが現状です。調査では江戸時代に機能していたであろう排水設備の確認をして、その機能を回復させようと試みましたが、唯一わかった排水口が崩落した南角矢倉下の石垣付近にあり、既に石垣が不安定な状況となっていたことから、盛土により水の流れを変えていく手法をとりました。
