## 7月豪雨の概要及び被害の状況

## 1. 平成30年7月豪雨の概要

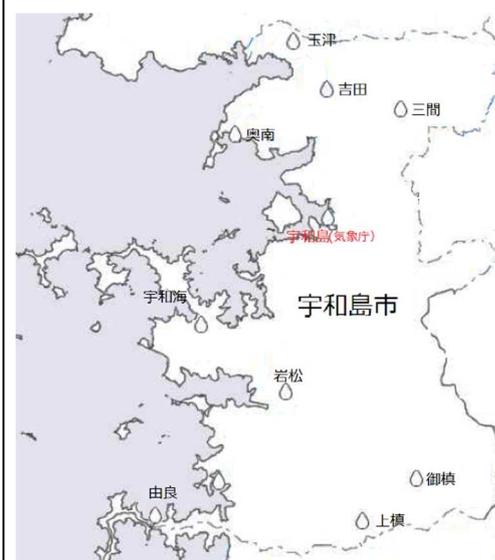
(参考) 宇和島市内観測地点(雨量計)位置図

観測地点	累加雨量	1時間あたりの最多雨量		
		日付	時間	雨量
<b>津島(上楨)</b>	<b>919.0</b>	7月7日	8時	53.0
津島(御楨)	666.0	7月7日	7時	37.0
三間(三間)	493.0	7月7日	7時	61.5
吉田(玉津)	469.0	7月7日	7時	91.0
吉田(吉田)	453.0	7月7日	7時	74.0
<b>吉田(奥南)</b>	372.0	7月7日	7時	<b>96.0</b>
津島(岩松)	352.0	7月7日	8時	52.0
宇和島	336.0	7月7日	7時	49.0
津島(由良)	327.5	7月7日	8時	80.5
宇和島(宇和海)	322.5	7月7日	7時	50.0

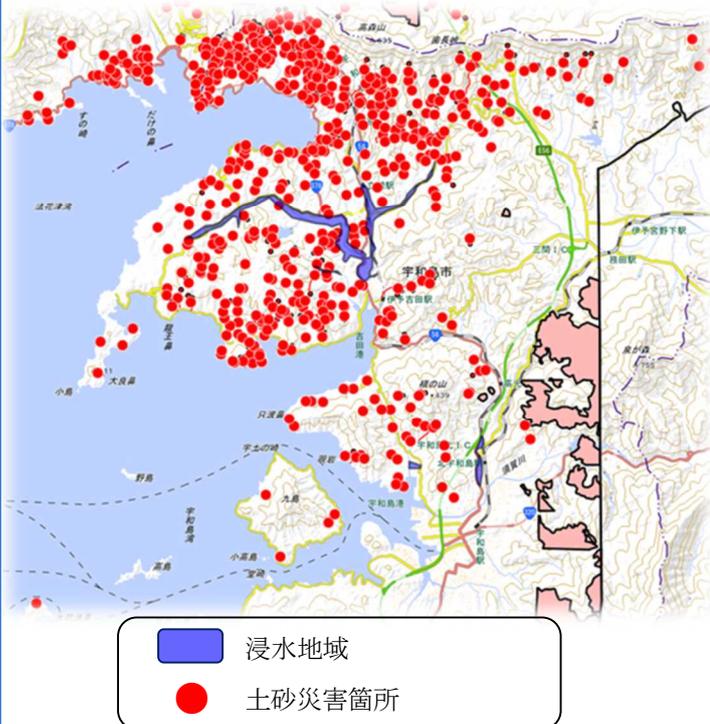
図2 豪雨災害における洪水浸水地区の状況

記録的な豪雨により、吉田地区の河内川や立間川などでは流下能力を超える河川の氾濫が起き、広範囲で数多くの浸水被害が発生するとともに、市内各所で多数の土砂崩れが発生し、家屋や農地などが甚大な被害を受けました。

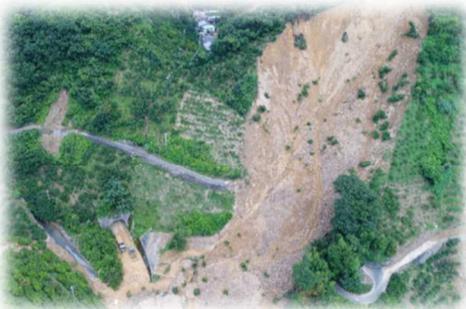
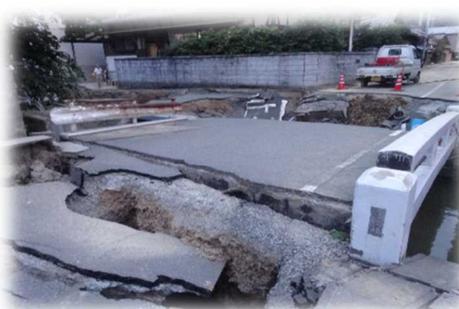
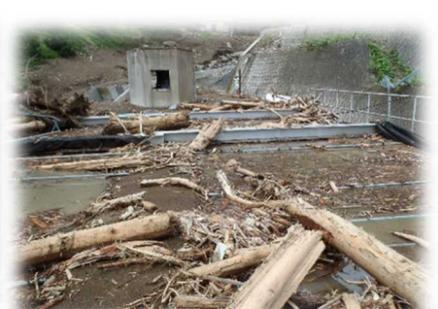
豪雨の影響により、園地を中心とした斜面崩壊や土石流が発生し、土砂等による道路の埋塞や橋梁への流木の集積による河川氾濫が多数発生し、生活基盤である交通ネットワーク等が分断されるとともに、ライフラインについても停電や断水が発生しました。

とりわけ、土石流により破壊的な被害を受けた吉田・三間地区における浄水施設では、浄水・給水機能が失われたため、長期間にわたり断水状態に陥りました。

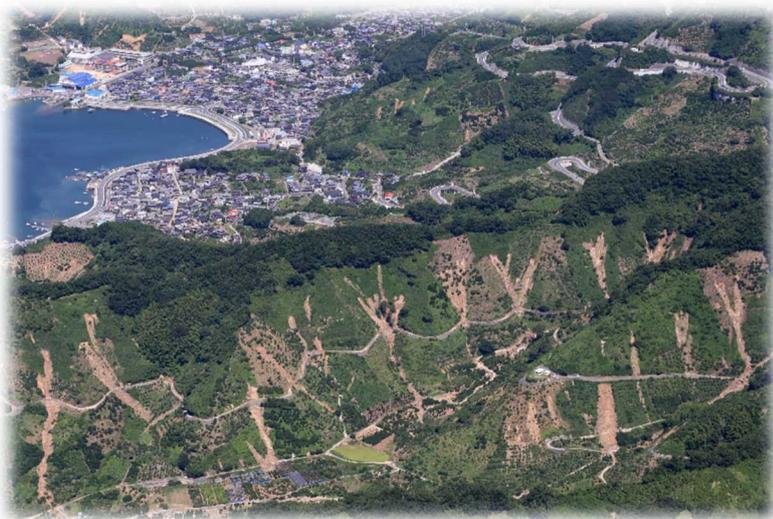
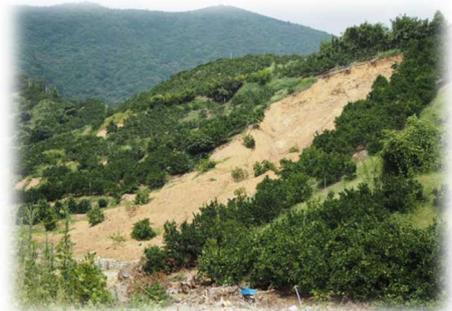
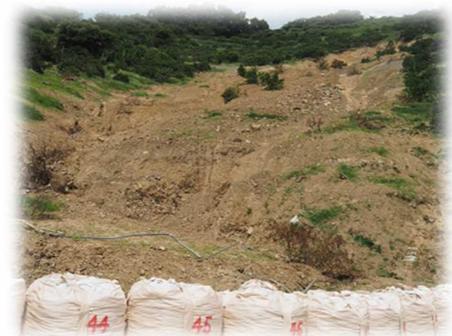
浸水や土砂流入等により多くの事業所で店舗や生産設備が被災するなど、商工業分野でも甚大な被害を受け、特に被害が集中した吉田地区では、中心街の商業者が多くの浸水被害に遭いました。

また、園地では斜面崩壊や土石流が発生し、柑橘農家をはじめ、多くの地元農業者が甚大な被害を受け、今後、災害復旧・復興が長引くことになれば、発災時の被害だけでなく、担い手の高齢化が進む中で、若手人材の流出による地域そのものの衰退が懸念されています。
