# 宇和島城追手門跡 現地説明会資料

【調査理由】不動産評価のための試掘確認調査 本格調査ではない

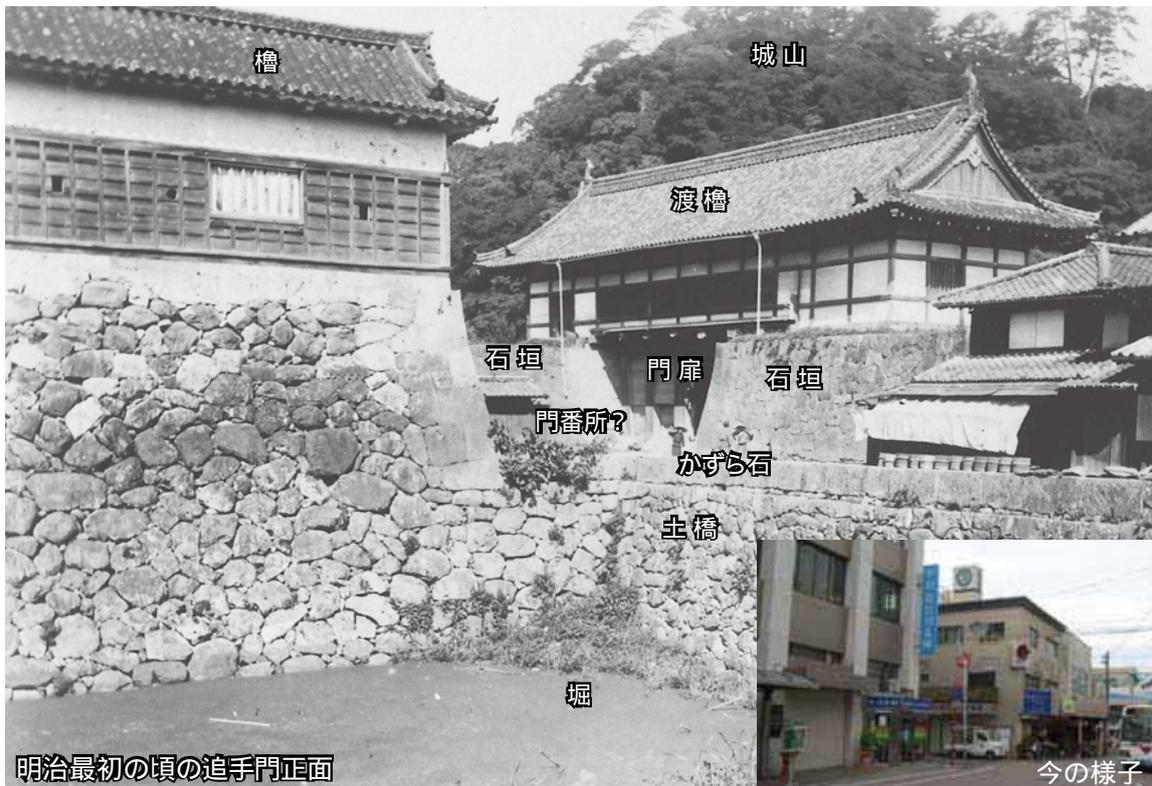
手前にはまだ堀が埋め立てられず、土橋がかかっています。その土橋の端にはかずら石(縁石という意味だそうです)が見えますが、これは天赦園入ってすぐの辺りに数石、移設されています。

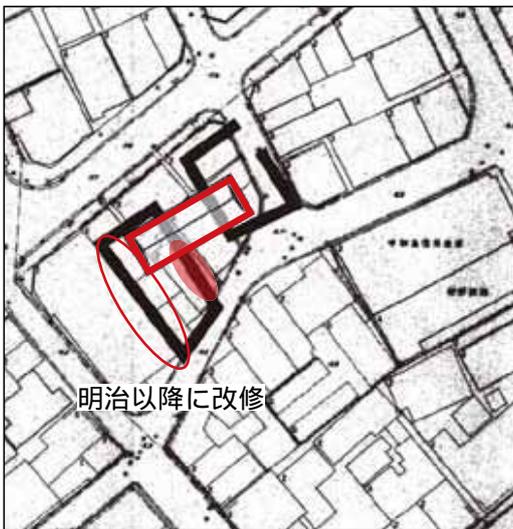
明治以降改修されたと  
思われる追手門の石垣

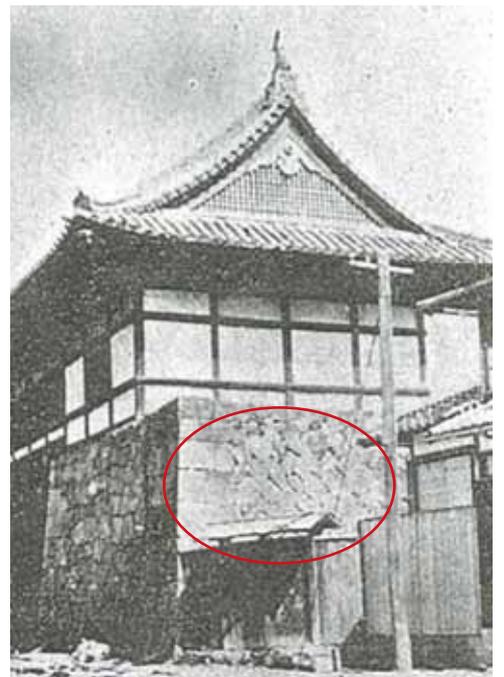
追手門跡の変遷

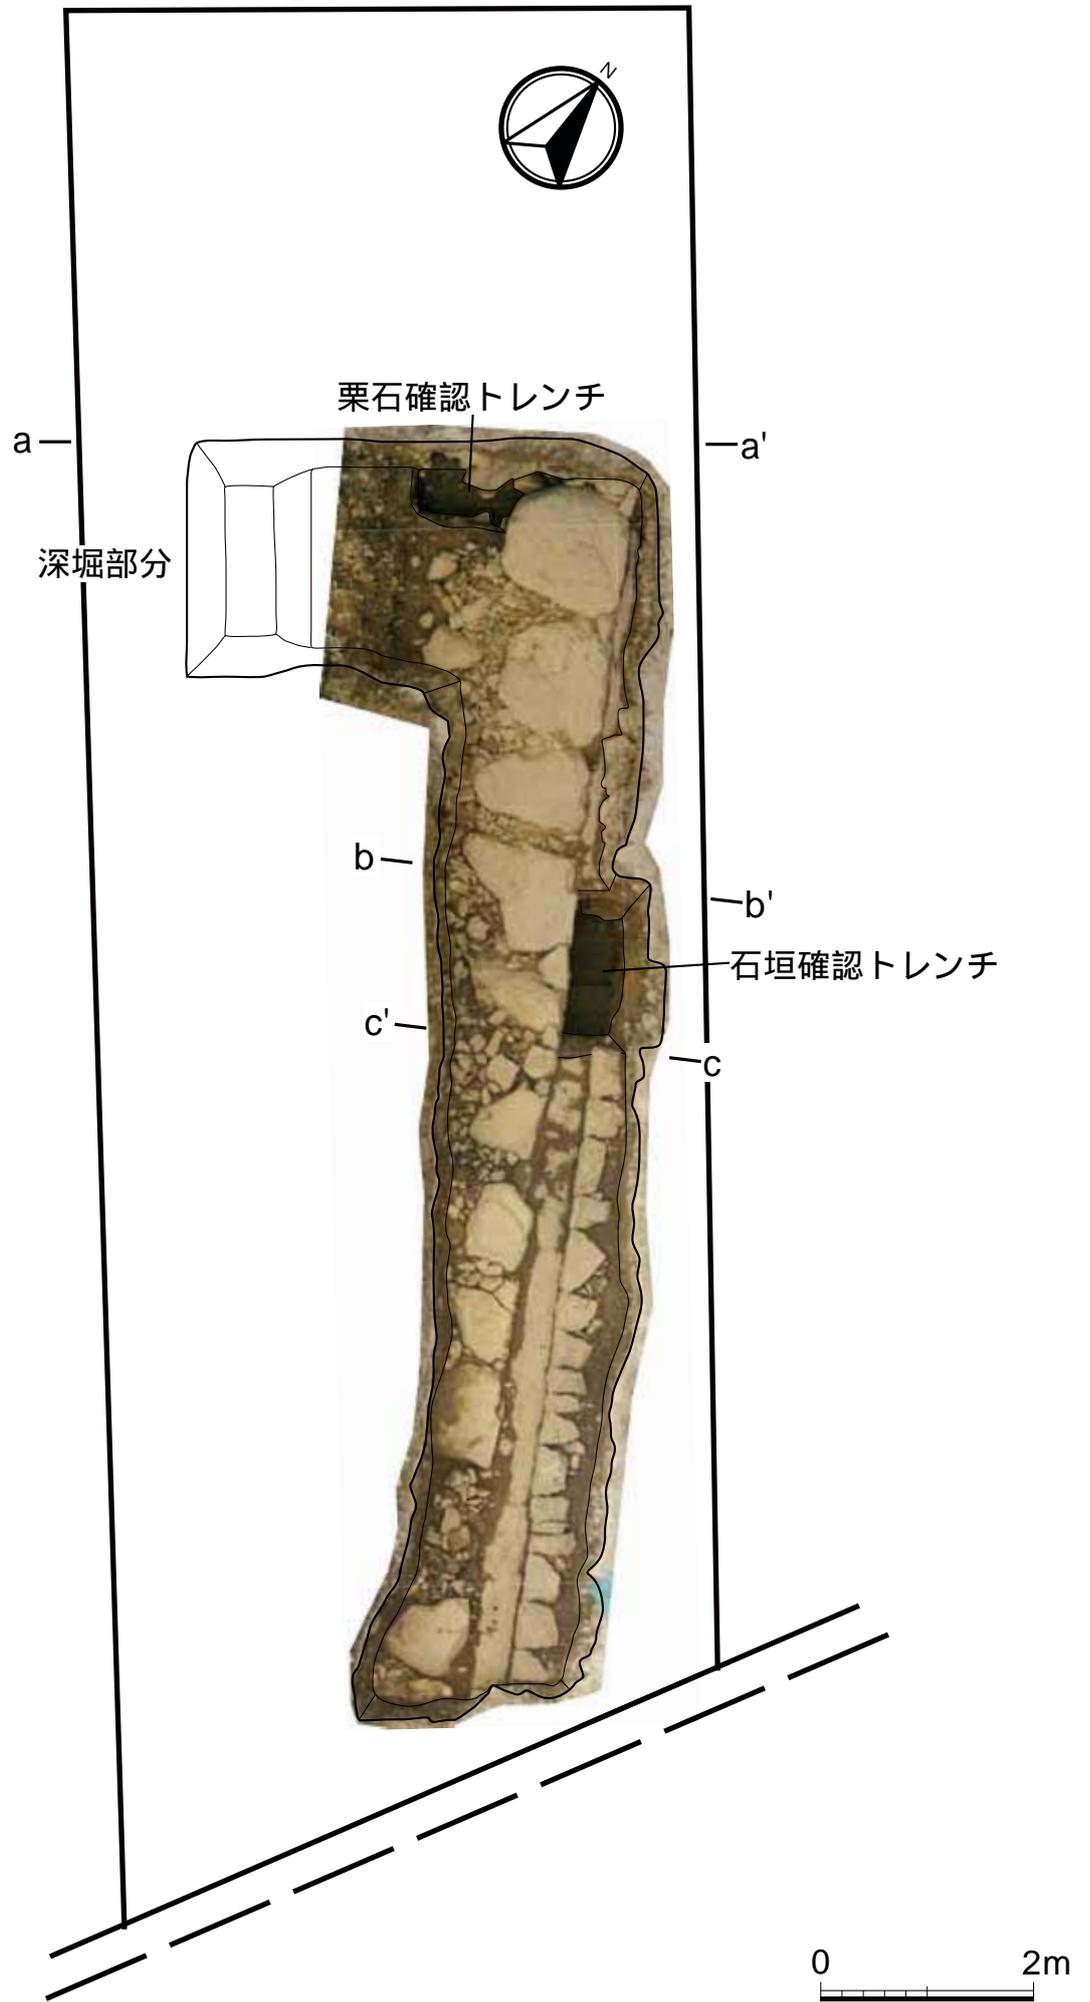
調査平面図

追手門の石垣根石 11 石を確認。1 辺が 1 m ほどとなる巨石も使用されている。

位置の特定 今回発見した根石と史料類を総合的に判断

年代の特定 石割の痕跡となる矢穴や土層の状況から

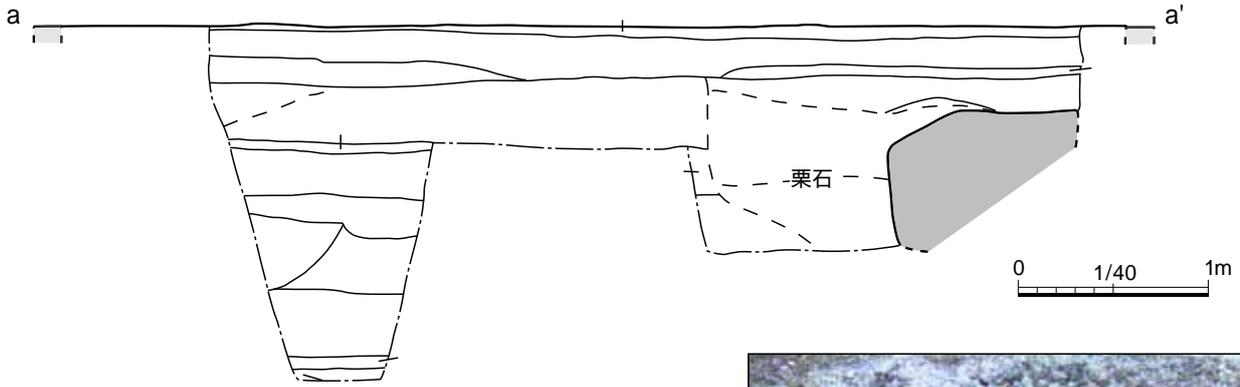
北壁土層断面図 (S=1/40)

- 層 クラッシャーラン。
- 層 黒褐色砂礫土。現代の造成土。
- 層 暗褐色細砂。粘性・しまりあり。
- 層 円礫を含んだコンクリート。
- 層 にぶい黄褐色細砂。礫が混じり、しまりが強い。
- 層 黒褐色シルト。栗石の隙間に堆積した土。
- 層 褐色シルト。粘性が強く、小礫を含まない。  
石の隙間に堆積した土。
- 層 灰黄褐色シルト。礫を大量に含み、しまり・粘性が強い。
- 層 層と同質。
- 層 層と同質。
- 層 黄褐色細砂。しまり・粘性あり。礫が混じる。
- 層 褐色細砂。しまり・粘性が強い。礫混じり。
- 層 褐色細砂。しまり・粘性あり。 層よりやや礫が少ない。
- 層 灰褐色シルト。礫が混じる。
- 層 円礫層

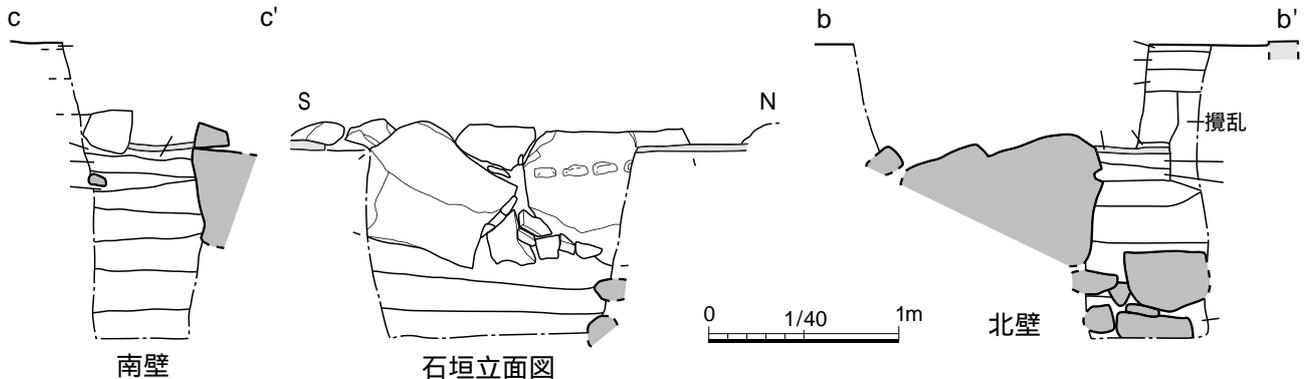
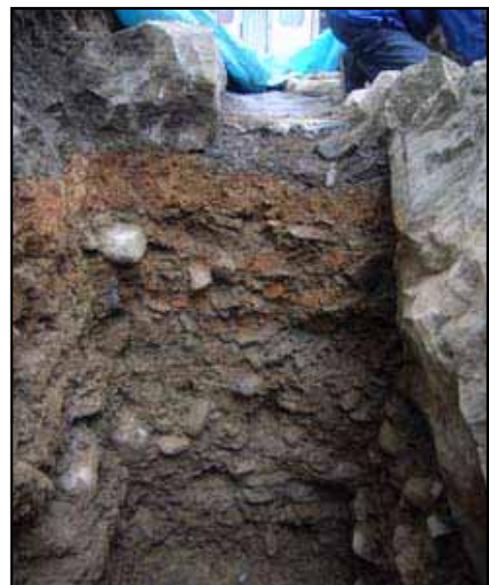
石垣確認トレンチ土層断面図・石垣立面図 (S=1/40)

- 層 クラッシャーラン。
- 層 灰黄褐色砂礫土。
- 層 黄褐色細砂。
- 層 にぶい黄褐色細砂。しまりは弱く粘性がややある。
- 層 黒褐色細砂。しまり、粘性なし。戦災に係わる堆積。
- 層 コンクリート。
- 層 暗褐色細砂。しまりなし、円礫含む。
- 層 灰褐色シルト。礫等は含まない。よくしまる。
- 層 黄褐色シルト。粘性が強い。
- 層 にぶい黄褐色細砂。しまりが強く、炭化物・瓦片を含む。
- 層 黄褐色シルト。粘性、しまりが強い。 層よりやや暗い。
- 層 にぶい黄褐色シルト。非常に粘性が強く、礫(割石)を含む。
- 層 にぶい黄褐色細砂。しまり、粘性あり。円礫を多量に含む。
- 層 明褐色細砂。粘性が強く、円礫を多量に含む。
- 層 褐色粗砂。しまりがややあり、粘性もある。円礫、炭化物片を含む。
