九島大橋

レーダー偽像等のお知らせ

平成28年11月

宇和島市

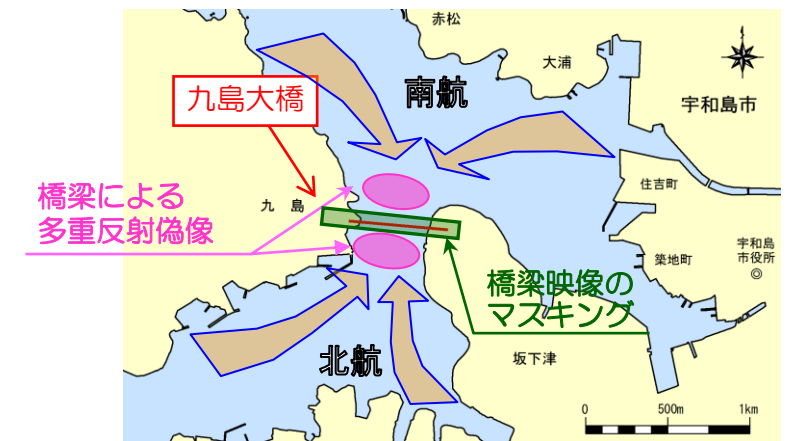
◆レーダー映像調査結果 【偽像等発生箇所】

レーダー映像調査の結果、下図の海域で偽像等が確認されました。

- 南航時に南側海域（進路方向）に発生する主な偽像等
 - ・橋梁による多重反射偽像
 - ・マスクングによる橋梁映像の拡大
- 北航時に北側海域（進路方向）に発生する主な偽像等
 - ・橋梁による多重反射偽像
 - ・マスクングによる橋梁映像の拡大

九島大橋に向かう航行ルートをとる場合、橋梁による多重反射偽像が発生する可能性が高いため、**レーダーだけに頼らず目視や AIS 搭載船においてはこれも併用し、十分注意して航行してください。**

マスクングにより橋梁映像が拡大されるため、橋梁付近の小型船等の映像が覆われる場合があります。**レーダーの特性を十分把握の上、注意して航行してください。**

《マスクングによる橋梁映像の拡大の一例》
今回のレーダー映像調査において、約 30m^{*} の橋梁映像によるマスクング効果が確認されました。（実際の橋梁幅は 8.25m）
