対策事例（北灘小学校）

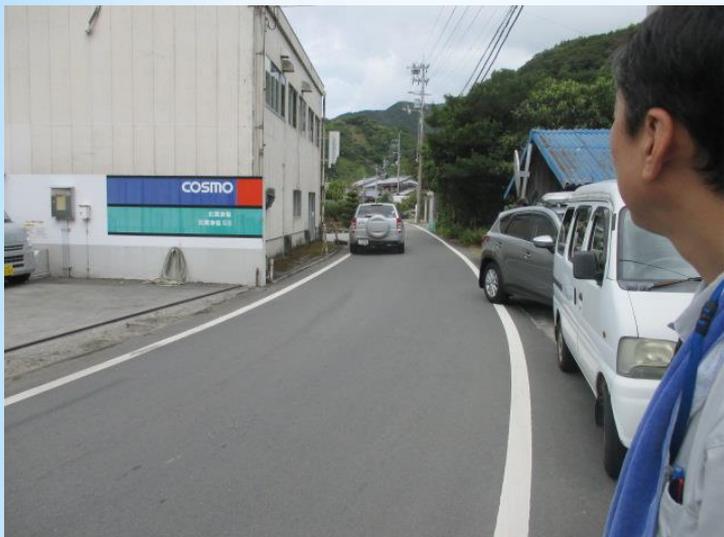
対策前

道幅が狭く、カーブであるだけでなく、急に見通しが悪くなる場所である。大型のトラックも通行する箇所であり、児童の通行は大変危険な場所となっています。

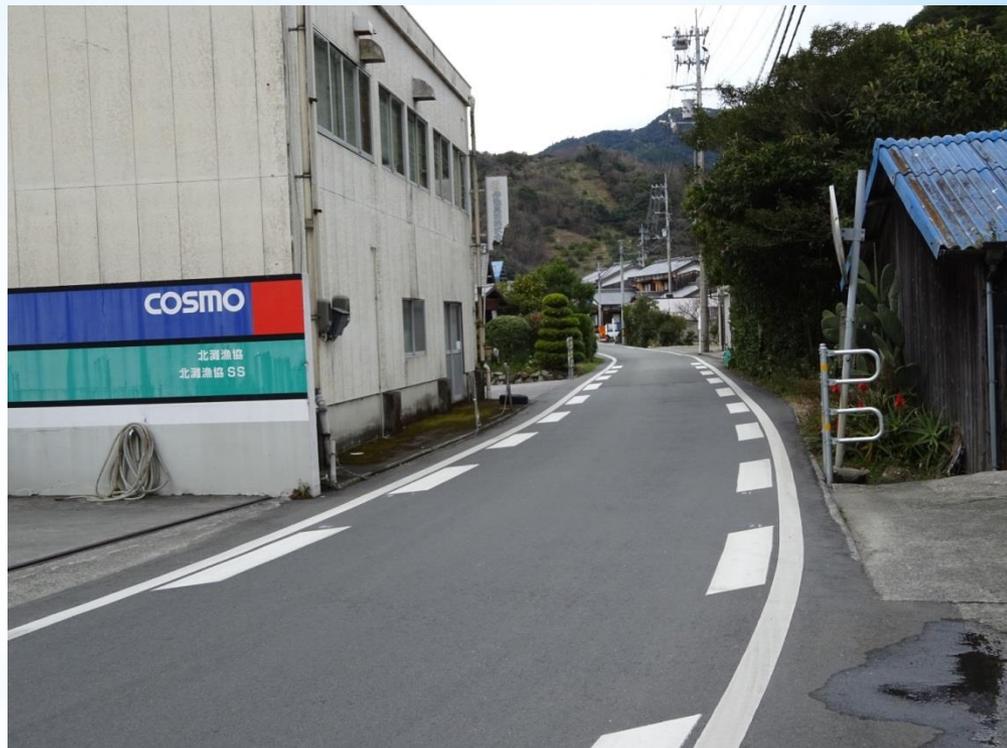
対策後

ドットライン（減速マーク）を設置し、視覚的にドライバーが減速できやすくなりました。また、側溝の開口部に転落防止柵を設置し、より安全に通行できるようにしました。
