対策事例（岩松小学校）

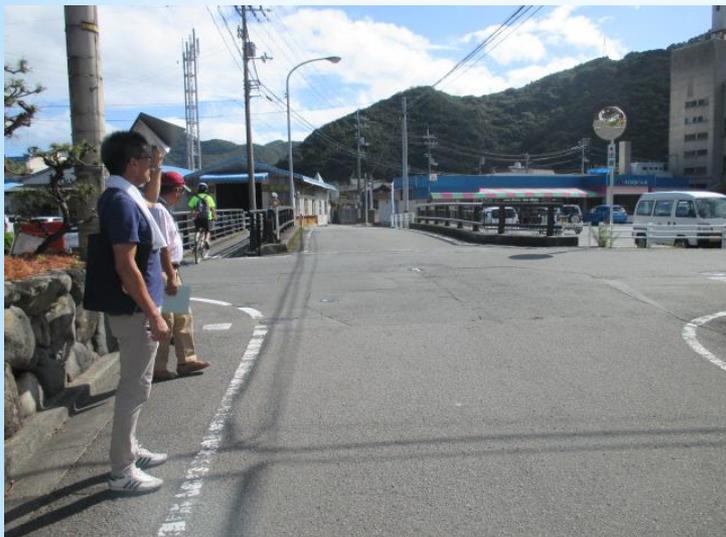
対策前

朝の登校時に多くの児童が3方向から登校してきますが、交通量も多い上に、中学校の自転車通学生も通行するため、危険な箇所となっています。教師や保護者の補助なしでは危険を感じます。
