対策事例（遊子小学校）

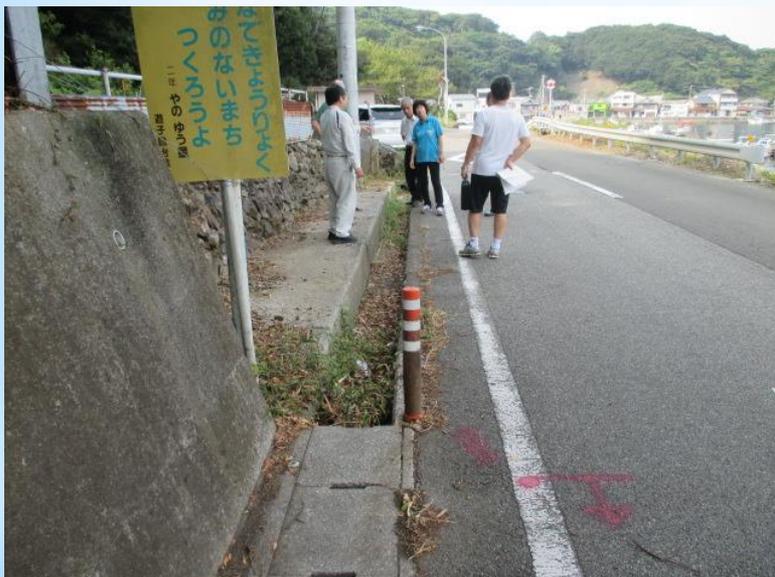
対策前

朝の登校時に児童が横断歩道を渡った直後にこの場所を通行します。しかし、歩道がない上に外側線の内側に通行できる足場もなく、雨天時には雨がたまり、通行には大変危険を感じます。道路側は車との接触の危険もあります。

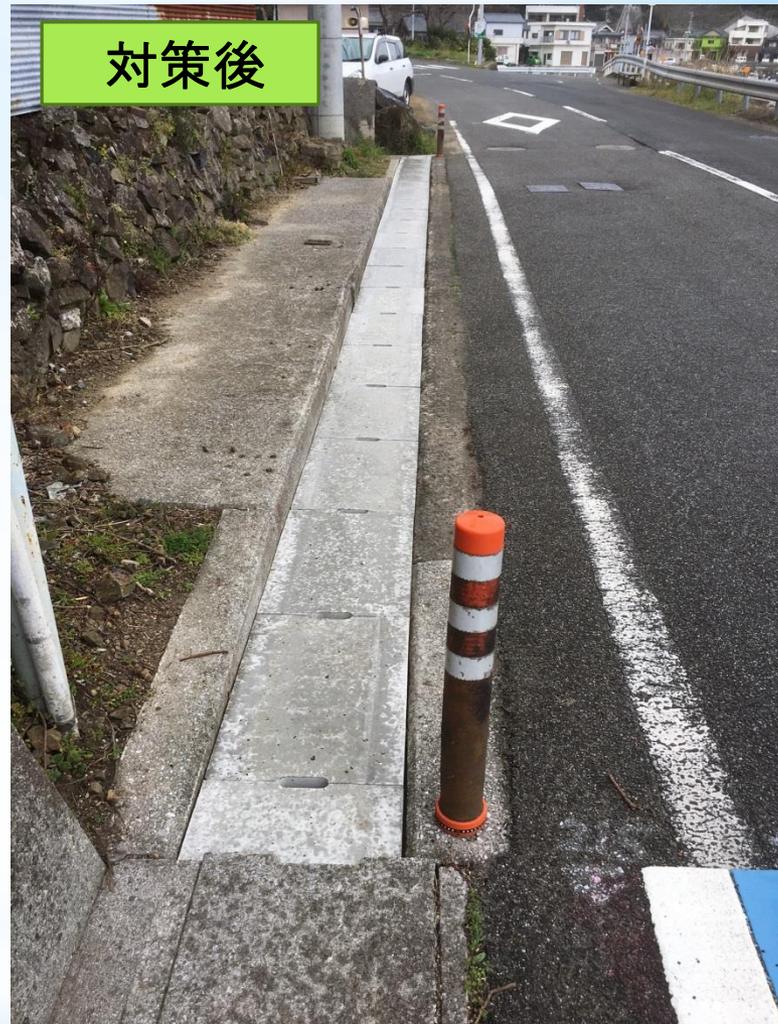
対策後

側溝にコンクリートの蓋ができ、通行できる足場が完成しました。雨でも水が流れるように側溝の清掃を行い、石や草なども取り除いています。安全に通行できるようになりました。
