対策事例（岩松小学校）

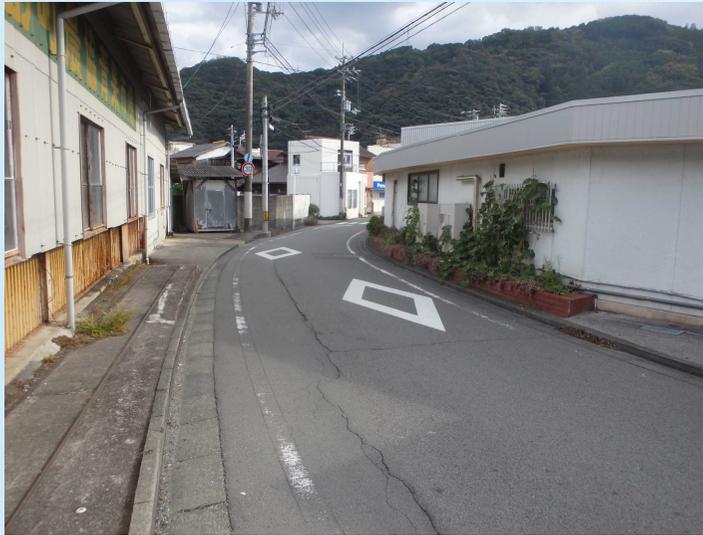
対策前

道幅が狭いが、時間帯によっては交通量もかなり多い。バスを降りた子どもが通行するが、カーブで見通しが悪く危険である。
