## 平成 23 年度 宇和島城保存整備事業

# 式部丸跡発掘調査 現地説明会資料

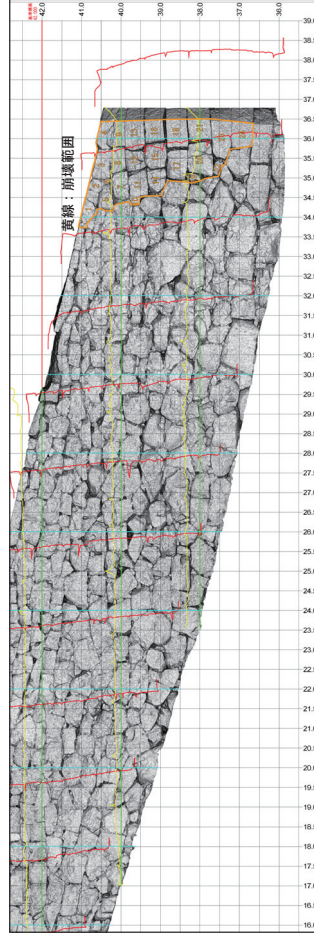
## ■ 崩落現場周辺の石垣図1

1区はH20年度から継続して調査を行っている箇所で、東側石垣の古式と新式が切り替わる鈍角を中心とした約40m<sup>2</sup>（立面積）が崩落しました。その崩落を発見したのは平成18年7月14日ですが、特に地震などがあったわけではなく、自然的な要因を考えるとすれば、梅雨時期の風雨と上面に大きく伸長したクス（幹周約2m、高さや約15m）の根方の影響はあったかと考えています。またかねてより石垣法面の前面への孕み出しが認められていた箇所で、石垣本体の構造的な問題もあったと想定しています。

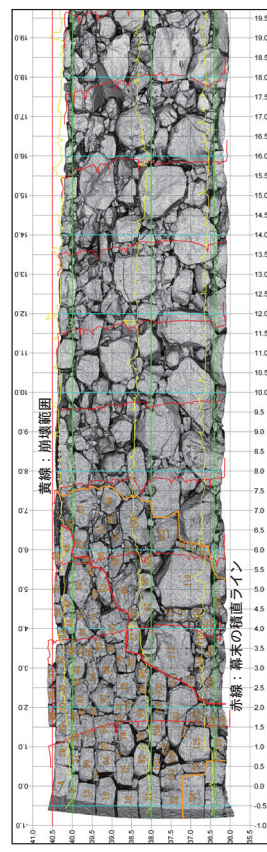
## ■ 崩落現場周辺の石垣図2

今回の崩落現場では約150石の石材がありましたが、その同定調査で約9割は元の場所が特定できましたが、崩落の際に粉砕されてしまったものもあり、残り1割は特定できませんでした。また今回の同定調査において非常に大きな矢穴をもつ石材が複数個確認しており、今まで江戸初期と幕末の2時期を想定していましたが、江戸前期頃にも改修を受けている可能性があることが判明しました。また、裏込の栗石は非常に厚く、1m以上はあり、根石は現状で見えている最下段もので、岩盤を整形して直接据えられていることも判りました。
