## 平成20年度 宇和島城保存整備事業

# 代右衛門丸跡石垣崩落現場から学ぶもの —宇和島城の石垣と樹叢を考える—

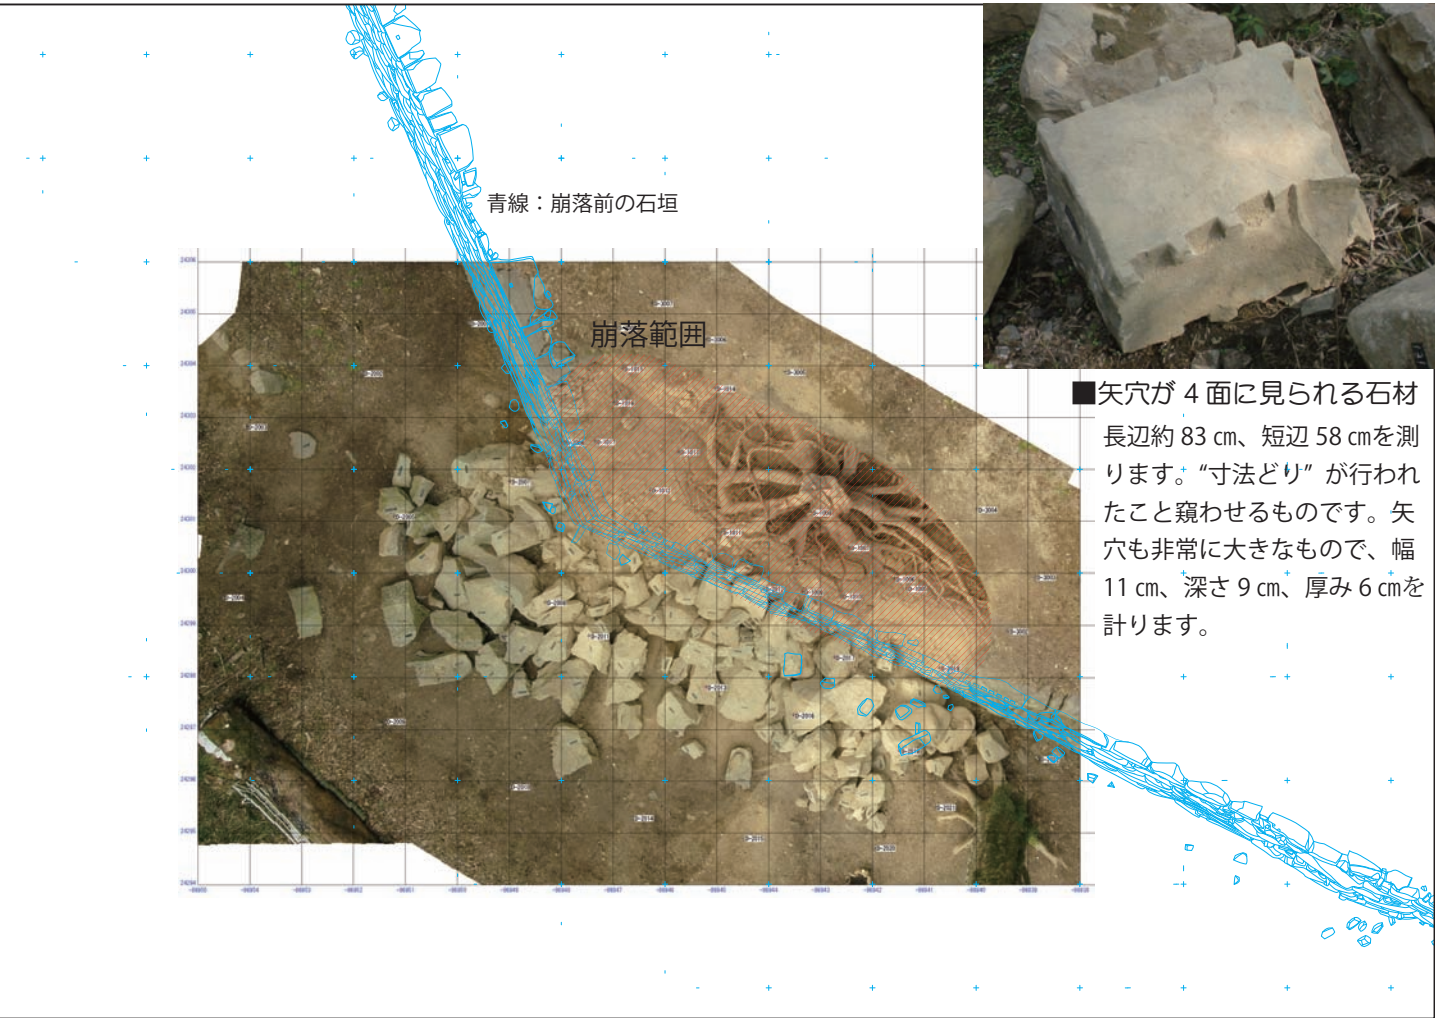
#### ■ 崩落現場周辺の平面図及び写真図

今回崩落した現場は、東側石垣の古式と新式が切り替わる鎬角を中心とした約 40 m<sup>2</sup>（立面積）が崩落しました。その崩落を発見したのは平成 18 年 7 月 14 日ですが、特に地震などがあったわけではなく、自然的な要因を考えるとすれば、梅雨時期の風雨と上面に大きく伸長したクス（幹周約 2 m、高さや約 15m）の根方の影響はあったかと考えています。またかねてより石垣法面の前面への孕み出しが認められていた箇所、石垣本体の構造的な問題もあったと想定しています。

今回の崩落現場では約 150 石の石材がありました、その同定調査で約 9 割は元の場所が特定できましたが、崩落の際に粉砕されてしまったものもあり、残り 1 割は特定できませんでした。また今回の同定調査において非常に大きな矢穴をもつ石材が複数個確認しており、今まで江戸初期と幕末の 2 時期を想定していましたが、江戸前期頃にも改修を受けている可能性があることが判明しました。
