平成 18 (2006) 年 10 月 28 日 (土) 10:00 ~

# 平成 18 年度 宇和島城保存整備事業 本丸跡発掘調査現地説明会

— 本丸の排水工法と改修の実態 —

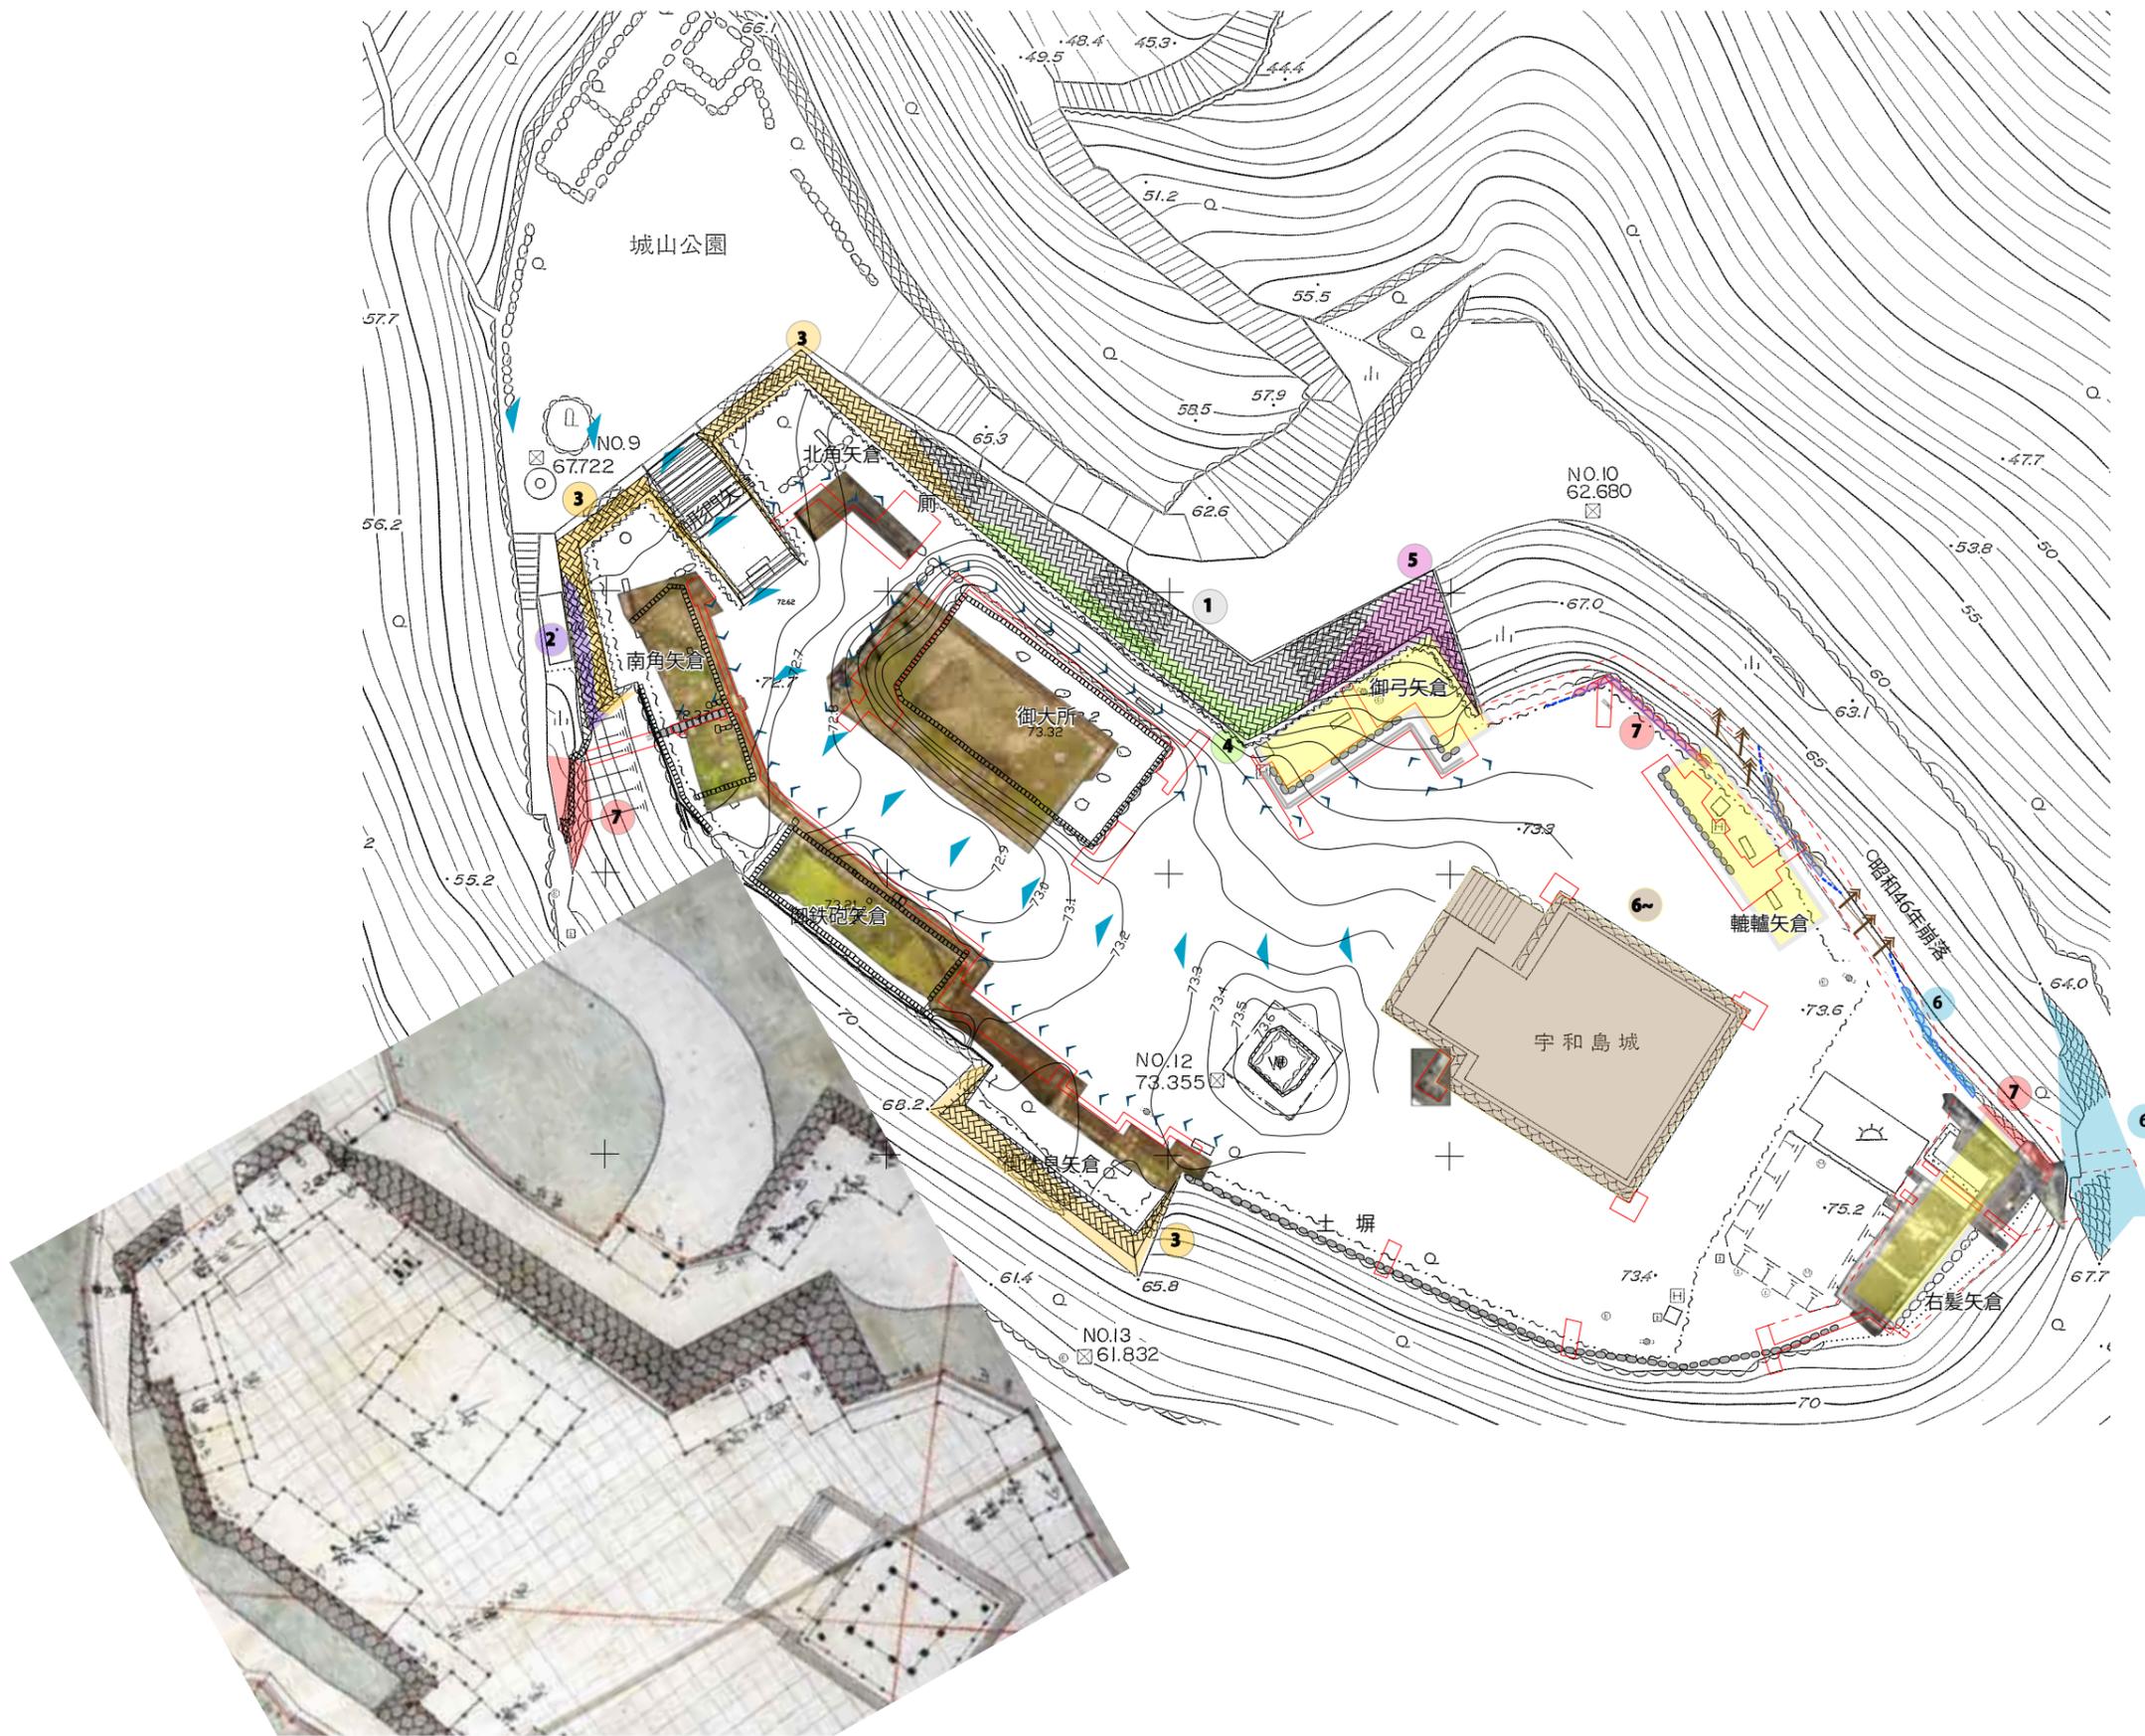
本丸跡 調査平面図

石垣の新旧 1(古)→7(新)  
 ※外見上の積み方からの予察

【右髪矢倉】絵図によれば、桁行が7間半と8間半の台形状となっていますが、現状では7間の方形のものとなっていました。また矢倉台周辺には不定形の犬走ができており、石垣についても崩落の跡や、落し積みなどが顕著に見られ、幕末期に石垣から修築していることが分かりました。このような修築のあり方は二之丸の御算用矢倉と類似しています。ただ、礎石自体はサイレン施設により多少破壊を受けていますが、非常に良く残っています。

【轆轤矢倉】現在まだ調査中ですが、かなりの破壊もしくは損壊を受けています。また前面の石垣も大きく損壊していることが分かり、幕末ごろには廃棄されている可能性も考えられます。

今回確認した排水設備の遺存状況は、欠損している箇所も少なくなく、また残っているものにしても、歪み・浮きなどが生じており、決して良いとはいえません。また昭和の工事による盛土が予想以上に広範囲に渡って厚くなされていたところから、すぐの復旧利用は困難といわざるを得ません。

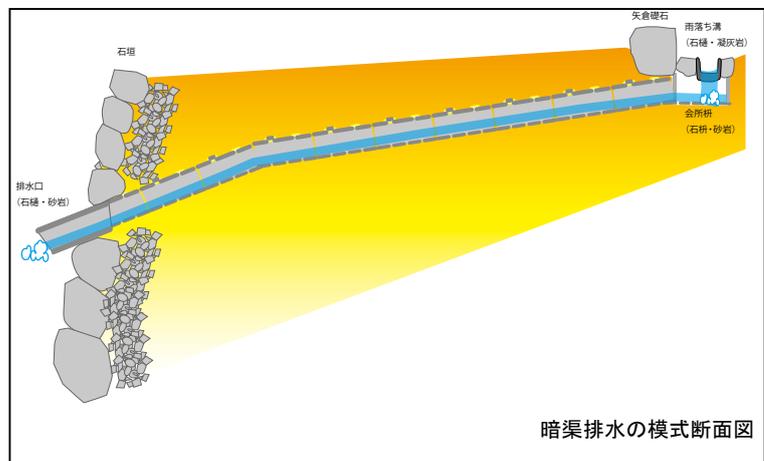
暗渠排水の模式断面図

[暗渠排水] 南隅矢倉で確認、石樋より下がった位置に、石版組み合わせ式の会所枡（46 cm × 69 cm × 13 cm）を設け、矢倉下を通り、前面の石垣に排水していました。またその蓋には漆喰で目止めが施されていました。この会所枡・暗渠水路は砂岩で作られていて、この違いが時代差なのか用途差なのかはまだ分かっていません。
