## 平成 21 年度 宇和島城保存整備事業

# 三之丸跡石垣工事現場説明会

—文化財石垣保存技術、匠の技をみる—

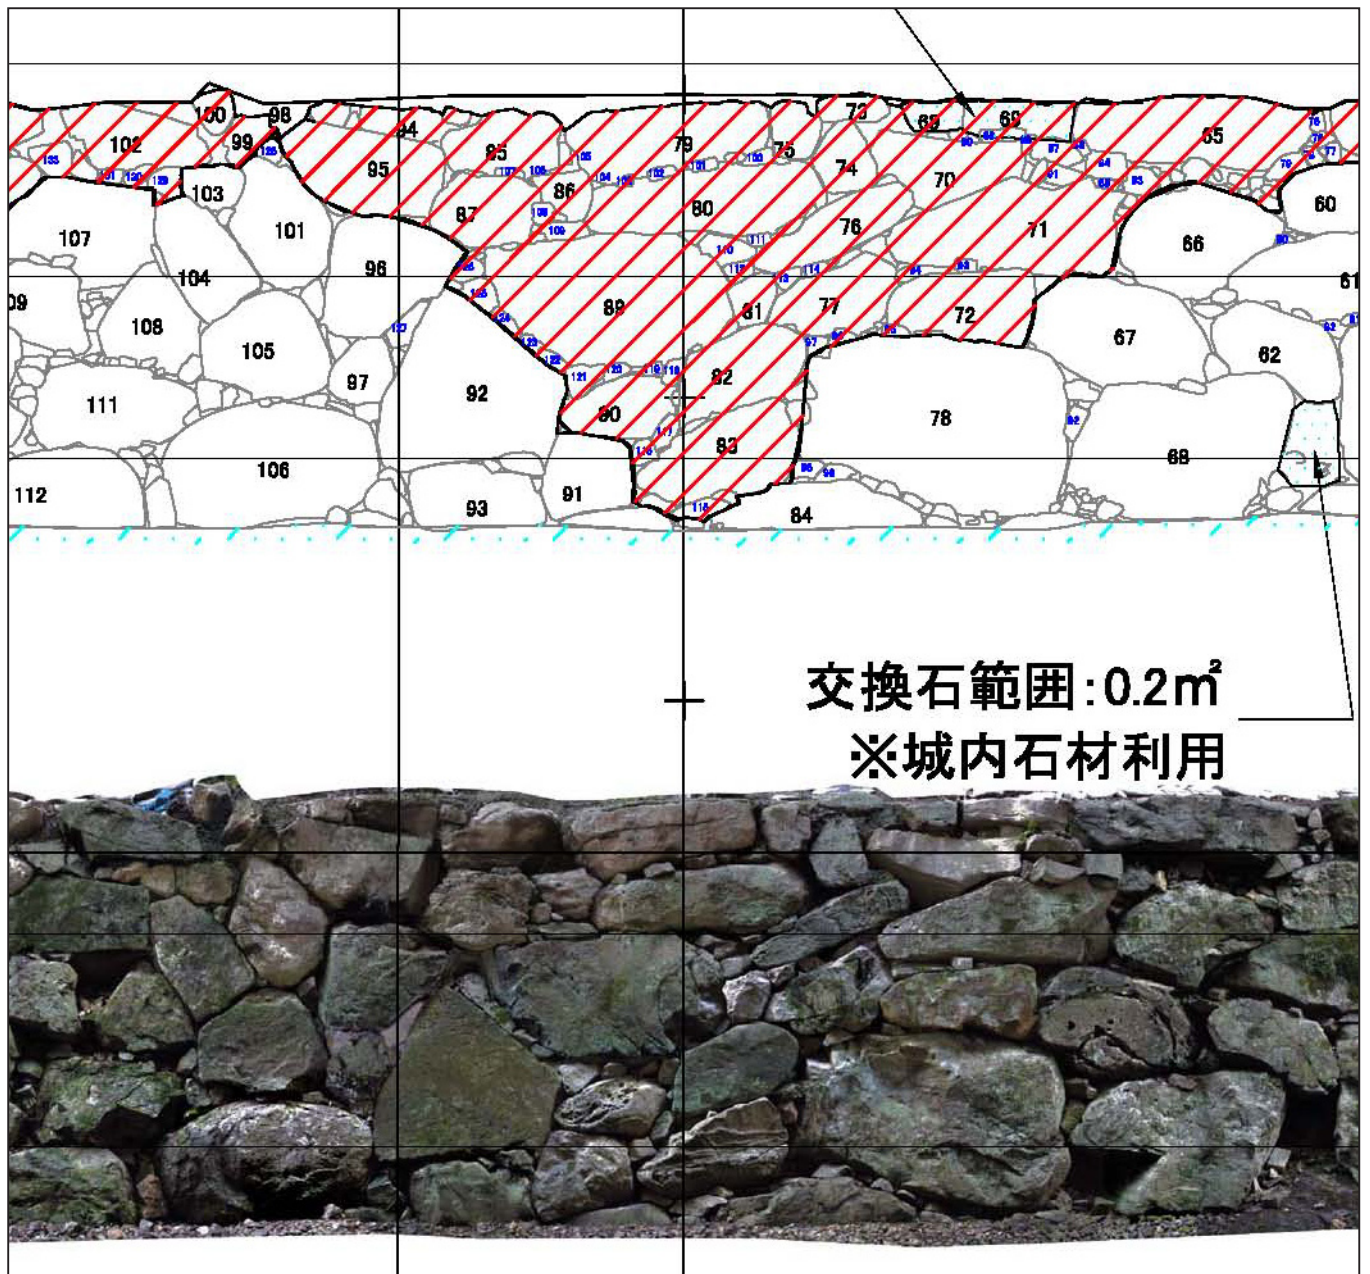
■三之丸跡石垣修理前立面図および写真

石垣修理：No. 175 ~ 176 (121.8 m<sup>2</sup>) 及び No. 184 ~ 185 (44 m<sup>2</sup>) : 計 165.8 m<sup>2</sup>
