第3章 史跡の概要

第1節 史跡の概要

1 史跡の指定状況

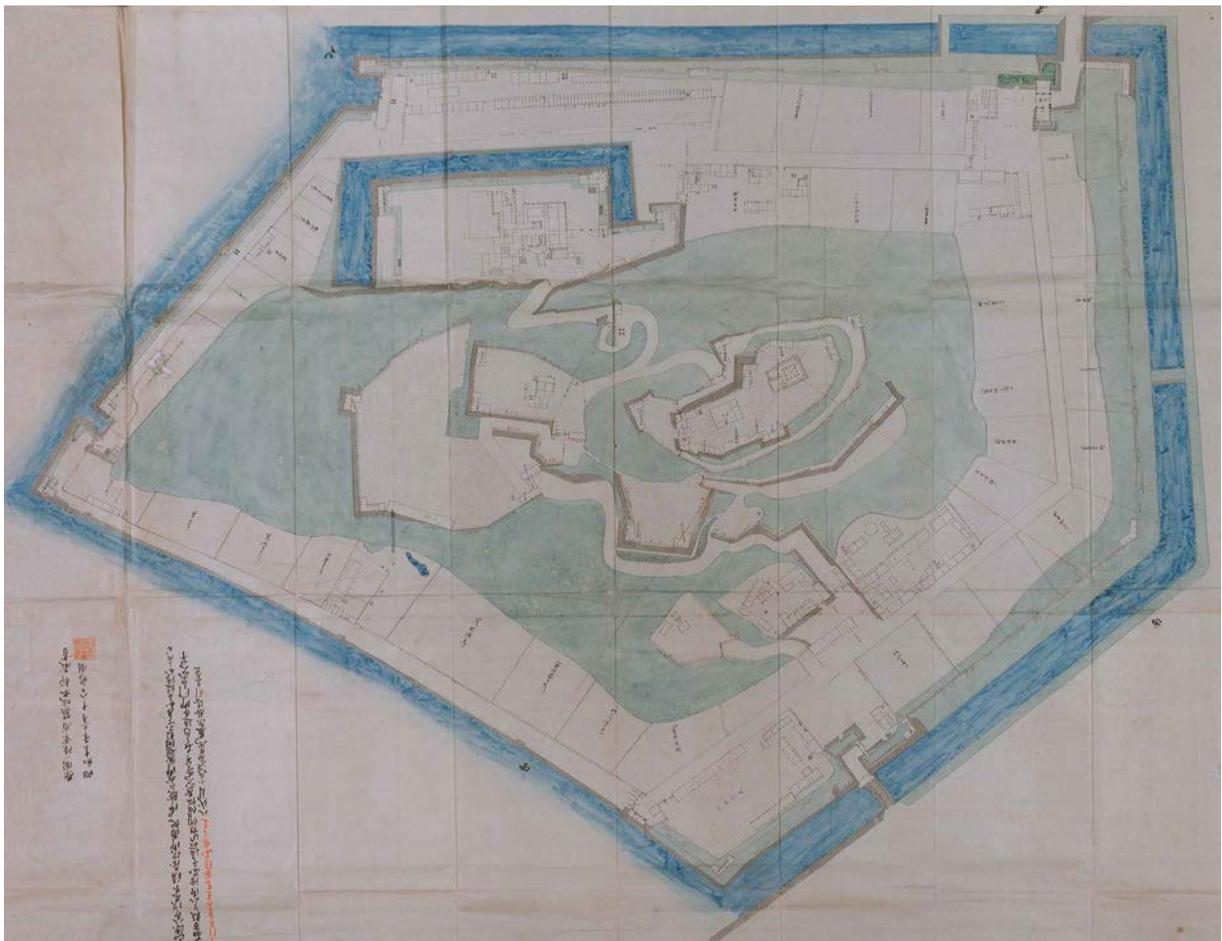
宇和島城絵図（正徳元年 <1711>）【(公財) 宇和島伊達文化保存会 蔵】※正徳絵図

天守や御殿、門、石垣等は伊達家の時代に修築されているが、縄張は築城当初である高虎の時代のままであったとされる。現在宇和島城は海岸部から隔されているが、築城当初は城の北と西側が海に面し、南と東側も海水を取り入れた堀（一部淡水）で囲まれた五角形をなし、城の南と東側は堀を隔てて城下に面していた。丘陵の最高所に本丸を設けており、本丸の南寄りに3重3階、本瓦葺の独立天守を築き、北部に櫛形門（櫓門）を配し、門近くに台所を設け、周りに6棟の櫓があった。本丸の北西下段の張出し部に二之丸を配し、中腹部の本丸西側に代右衛門丸、本丸の北側に狭小な井戸丸、北西に藤兵衛丸を築き、さらに藤兵衛丸の北西下段に最大規模の郭である長門丸を配していた。比較的傾斜の急な斜面を利用して作られた各郭は、十分な面積がとれないため、城主の御殿のある三之丸は本丸の北側山裾部に三方を内堀で囲んで作られていた。これらの郭の要所には櫓が建ち、郭間等は門で守られていた。海と堀で囲繞された丸の内の平坦部には、三之丸の他に重臣の屋敷が山裾部を取り巻いていた。城下から城への入口は2か所設けられており、堀に面した東南端に追手門が、南西部に搦手門が開き、海に面して北東部には黒門、北西部には潮分門が配されていた。

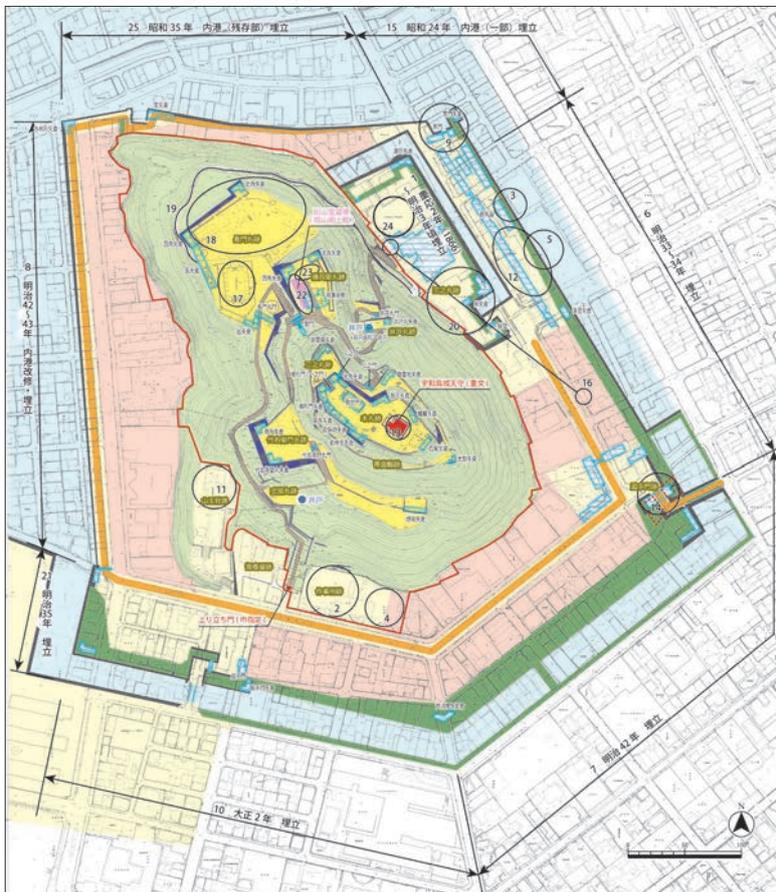
主な施設等の変遷図

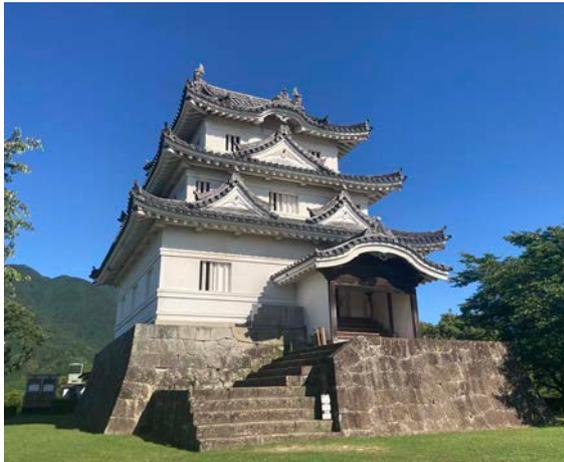
天守

宇和島伊達家2代宗利が寛文6年（1666）頃に再建したもの。3重3階総塗籠式、層塔型天守。高さ15.72m（礎石～大棟）、1階軒面積212.75㎡。1階は3間四方の身舎に幅1間半の武者走りを巡らせた6間四方、2階は武者走りを1間縮めて5間四方、3階は4間四方となり、各階とも完全な正方形となり、下から上へ規則正しく1間ずつ遞減させている。各階の装飾性の高い破風や懸魚などから太平の世を象徴するものとして評されるとともに、小さいながらも御殿建築の意匠が随所に見られ、非常に格式を重んじた造りとなっている。

万延元年（1860）、昭和35年（1960）に修理をし、昭和期の修理については報告書が刊行されている。昭和9年（1934）に国宝指定（現重要文化財）を受け、現存12天守のひとつに数えられる。

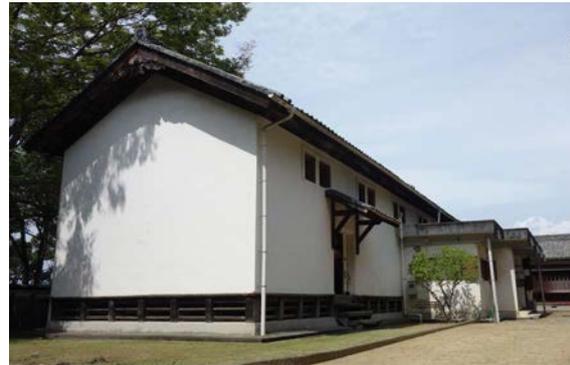
城山郷土館

弘化2年（1845）、三之丸（調練場）跡に建てられた武器庫。藩政時代の名称は『山里倉庫』^{やまざとそうこ}といわれている。桁行30m（15間）、梁間6m（3間）、切妻造、棧瓦葺。明治以降伊達家所有の倉庫『伊達倉庫8号倉庫』として利用されるが、昭和41年（1966）、伊達家より譲渡され、昭和42年（1967）に現在地に解体移築し、郷土館として当初は民具資料等を展示、平成27年（2015）から偉人関係の展示をおこなっている。

解体移築工事の資料は今のところ確認できていないが、移転前の写真や図面が残され、庇の除去や玄関及びトイレの敷設など部分的な変更が入っていることが分かり、往時の姿に復元は可能である。現在のところ文化財指定とはなっていないが、武器庫としての土蔵の現存例は少なく、文化財的価値は高い。

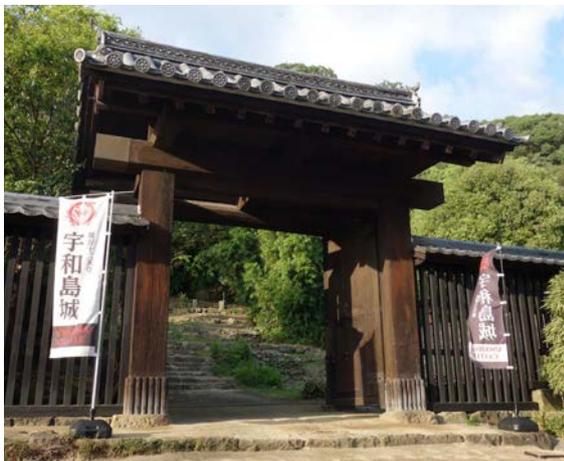
上り立ち門

城山南側の登城口に位置し、武家の正門とされる薬医門形式をとる。桁行3.6m、梁間2.1m、切妻造、本瓦葺。江戸期の修理記録は今のところ不明、昭和57年（1982）と平成17・18年（2005・2006）に修理が施されている。

城郭に現存する薬医門としては最大級で、控柱のAMS分析によって、1430～1530年以後に伐採された木材であることが分かり、創建年代が慶長期（1596～1601年の藤堂創建期）まで遡る可能性をもつ。

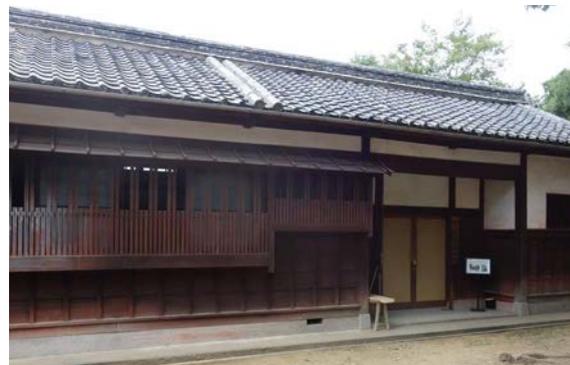
穂積陳重・八束兄弟生家長屋門

明治期に兄弟ともに法学者として活躍した穂積陳重・八束兄弟の生家より移築された長屋門。城山郷土館の分館として、昭和43年（1968）に移築、現在は城山管理事務所として使用。創建時からの改変が著しく、現状での歴史建造物としての価値は低い。

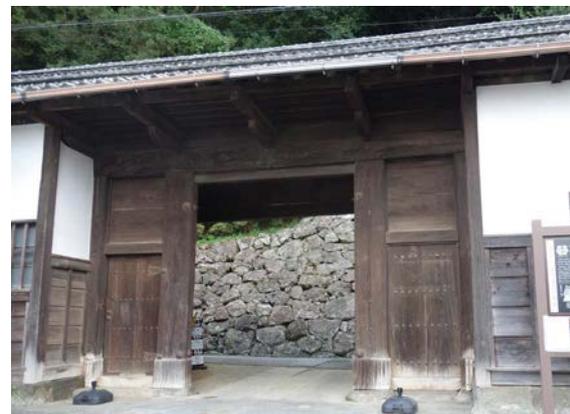
藩老桑折氏武家長屋門

史跡指定地外となるが、北側登城口として半世紀以上機能している家老桑折氏の武家長屋門。桁行15.4m、梁間4.1m、切妻造、棧瓦葺。昭和38年（1963）に市の指定文化財となる。

昭和27年(1952)、戦後の復興事業に伴う道路拡張に伴って撤去せざるを得なくなり、桑折氏の好意により現在の位置に移転された。

建築年代は不明で、元禄16年(1703)以後の屋敷替えとなった際に改造されたとも推測されているが、その確証は得られていない。移転前には桁行が35mであったが、移転時に門番等の居住空間として使用されていた左室が大幅に撤去され、桁行は往時の約半分15mになっている。また両脇にあるトイレの付与やもともと馬屋であった右室が居住部屋として改築されているなど、移転前後に外観も内部構造もかなりの改変が行われてしまっている。修理については昭和57年(1982)のものが記録として残されており、屋根の葺き替え、不陸調整、土壁の補修がなされている。

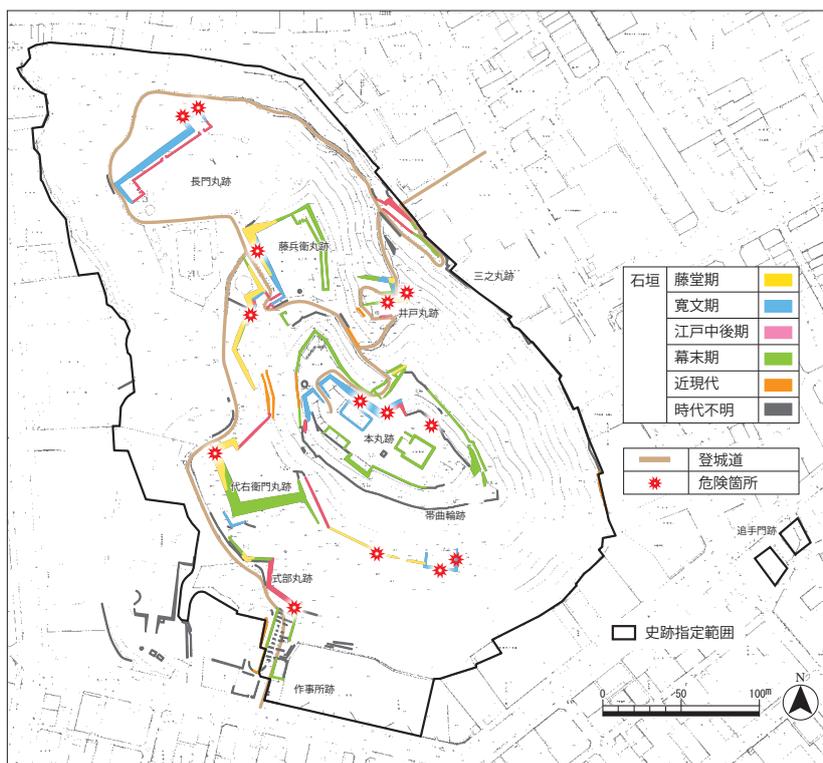
史跡指定地内における石垣時期区分及び危険(損壊)箇所図

時代区分	石垣の特徴
藤堂期 (文禄4～慶長19年) (1595～1614)	<ul style="list-style-type: none"> ・地形に合わせた典型的なシノギの技法を多用する ・控えの長さが短く、独特の算木積みを用いる ・規合(反り)が付けられていない ・矢穴の幅が大きい(慶長期) ・野面積みを多く用いる
寛文期 (万治2～寛文11年) (1659～1671)	<ul style="list-style-type: none"> ・規合(反り)を付ける ・切込接ぎを出角部に用いる ・打込接ぎを多用する ・完成した算木積みをなす
江戸時代中・後期 (延宝～寛政年間) (17世紀後期～18世紀)	
幕末期 (文化～慶応年間) (19世紀)	<ul style="list-style-type: none"> ・石材が小さく、不揃いで、規格された石材ではない ・間詰めが少なく、築石同士を密に合せている ・石材の面の表面仕上げが粗く、打ち欠き仕上げが多い ・出角が定型的な算木積みとならず、乱れている
近・現代 (明治～昭和年間)	<ul style="list-style-type: none"> ・間知積等、社寺によくみられる石垣を用いる ・コンクリート基礎、練り積みなどがみられる

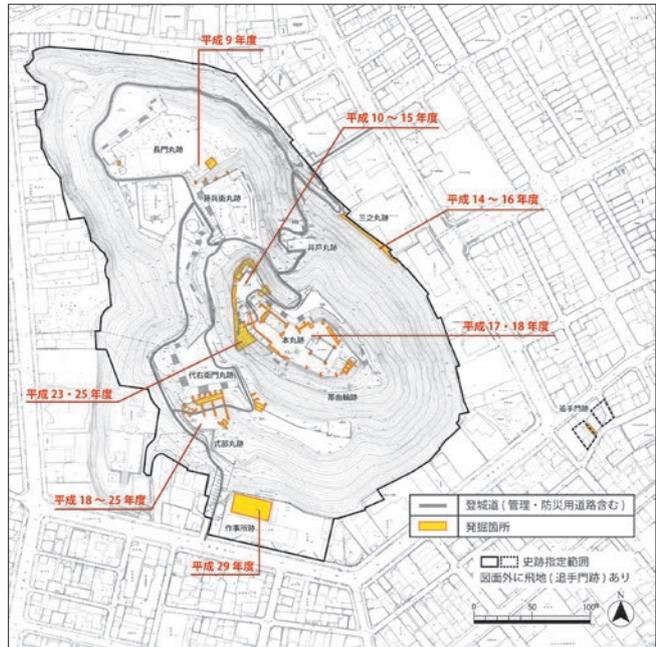
史跡指定地内における発掘調査箇所図

平成9年(1997)の藤兵衛丸跡石垣の事前遺構調査着手後、緊急を要する石垣修理に伴う二之丸跡、三之丸跡での遺構確認、石垣解体調査、風雨災害等により崩落した代右衛門丸跡、本丸跡での発掘調査を実施している。また平成29年(2017)には追加指定を行った作事所跡にて遺構確認調査を実施、城内では初となる鍛冶関連遺構などを確認している。

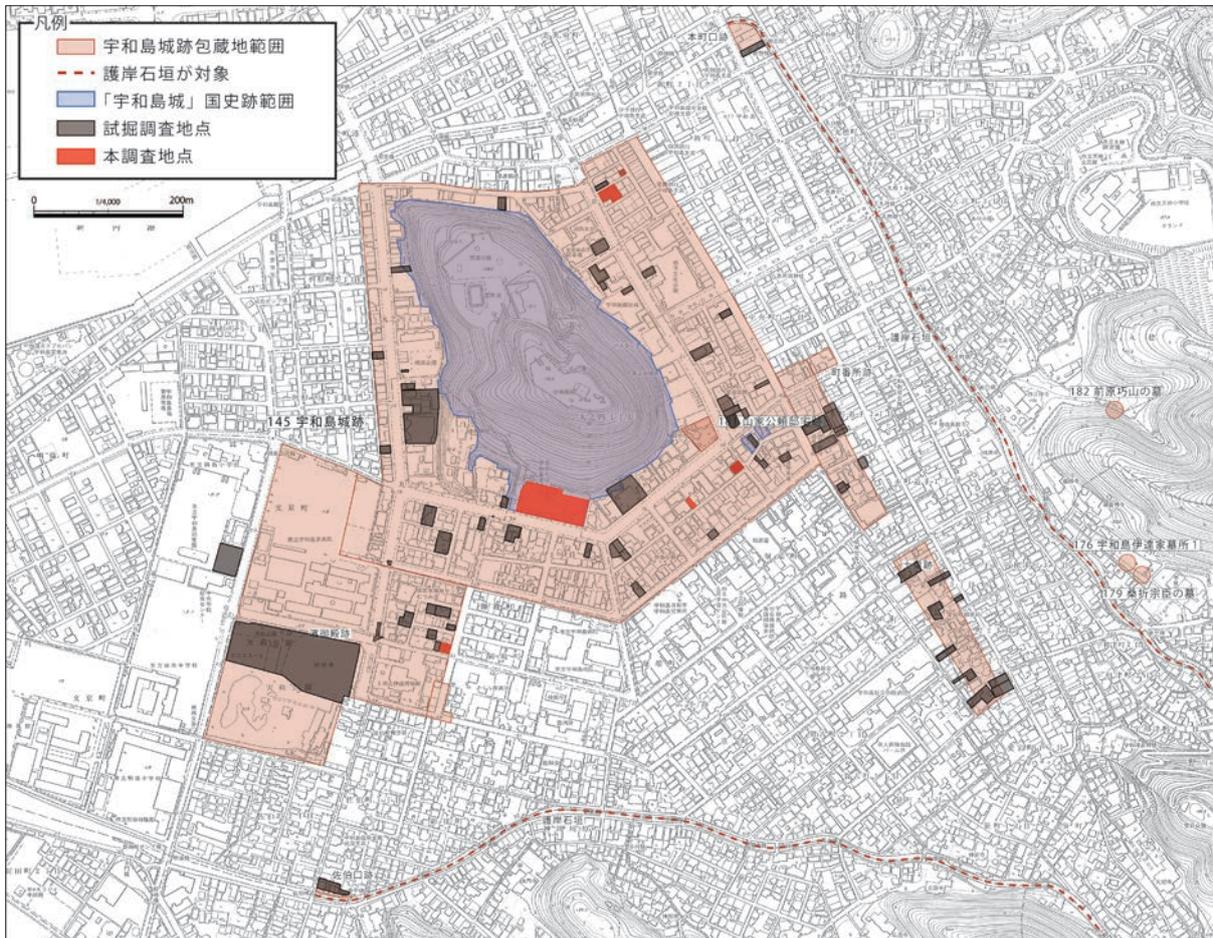
包蔵地内における発掘調査箇所図

平成6年(1994)より、山麓部周辺を周知の埋蔵文化財包蔵地として設定、平成12年(2000)に範囲を拡張し、総郭及び城下町部分の発掘調査も実施されるようになり、堀石垣や厩跡などが確認されている。

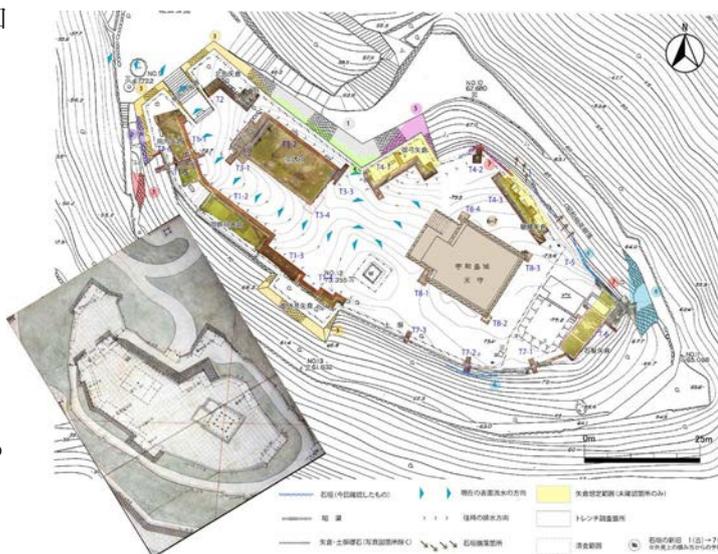
本丸跡発掘調査平面図・正徳絵図（左下）

藤堂期の矢倉や門を示す詳細な史料がなく、発掘調査においても藤堂期と推定できるものは確認できなかったが、幕末期の安政文久頃の絵図及び寛文期の城内建造物を詳細に記した正徳元年(1711)の宇和島城絵図(以下、正徳絵図)と合致する状況であった。ただし、御弓矢倉、轆轤矢倉の礎石については埋没、特に轆轤矢倉については、石垣崩落と合わせて沈下している状況を確認しているが、この沈下時期の特定までには至っていない。また石髪矢倉については、昭和期の天守の防災設備工事により、その一部が毀損している。

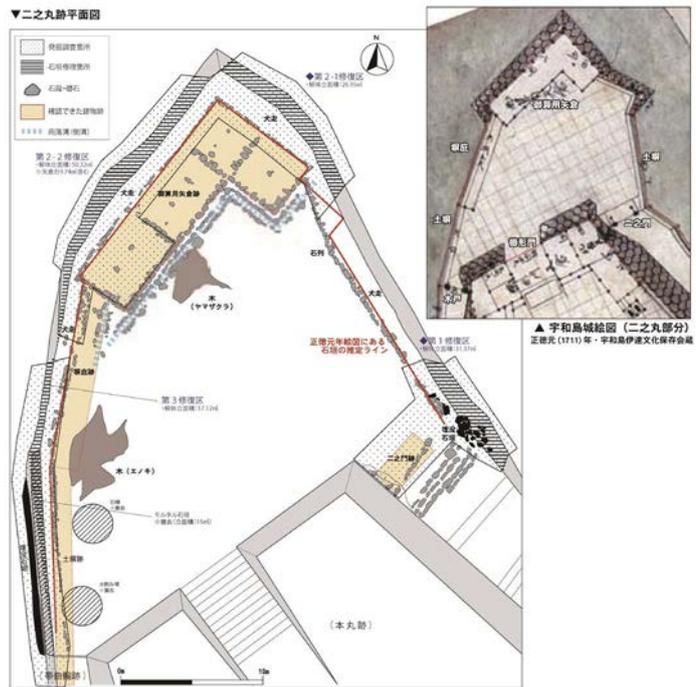
二之丸跡発掘調査平面図・正徳絵図(右上)

二之丸跡については、史料・遺構確認・石垣解体調査にて、幕末期に大幅に改修されたことが分かっている。石垣は安政地震後の修理により、絵図と大きく形状が異なっているが、矢倉については正徳絵図と合致している。また矢倉に併設されている堀庇(腰掛)跡も検出、この遺構については、正徳絵図にのみ描写されているものであり、江戸中期の絵図ではあるものの、現存遺構の検証には有用であることが証明され、発掘調査時の検証、援用資料として利用している。

二の門、三の門については礎石の一部が欠損、埋没している状況を確認したが、幕末期の絵図で確認できるため、近代以降の改変と想定している。帯曲輪については、二之丸跡での石垣修理にあわせて部分的に発掘調査を実施、石垣天端石に10尺間隔で方形のホゾ穴を確認、板塀に伴うものと想定している。御書物矢倉については昭和期の盛土造成によって、太鼓矢倉については樹林化により埋没している状況で、現認できていない。

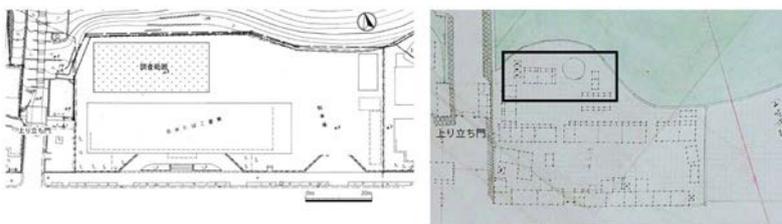
作事所跡調査位置図(左) 正徳絵図(右)

藤堂期には武家屋敷地の一角だったが、寛文期の改修に併せて、作事所が造営されたことを史料により確認している。発掘調査にて建造物礎石1基、池状遺構1基、鍛冶関連遺構8基を確認、礎石と池状遺構については、正徳絵図に描写が見られることから、寛文期以降、鍛冶関連遺構については幕末期に属するものと考えている。

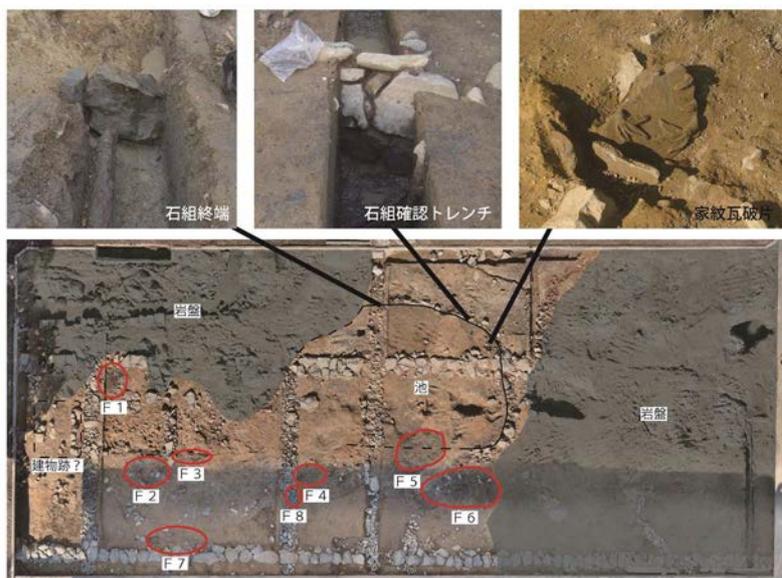
作事所跡の江戸期の遺構 (F: 鍛冶関連遺構)

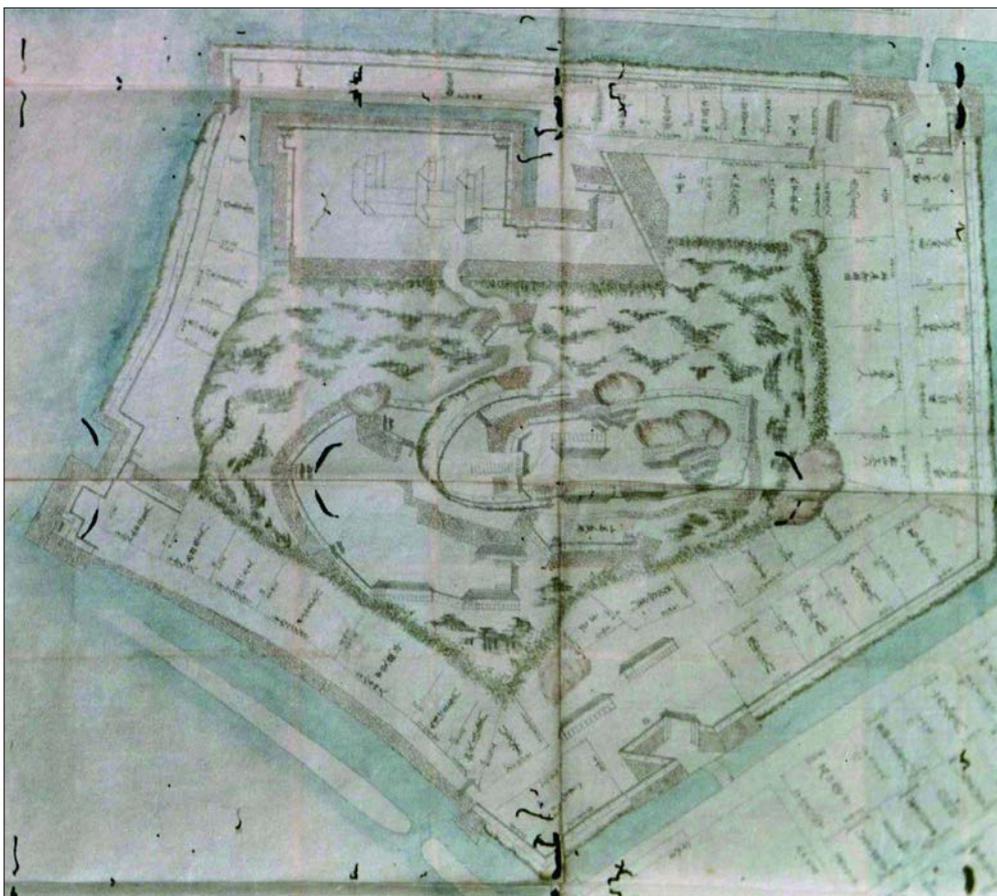
(上) 宇和島城下絵図部分 (承応3年 <1654>) 【伊予史談会 蔵】

寛文期の改修前の状況を描いた絵図、藤堂期の縄張が検討できる資料

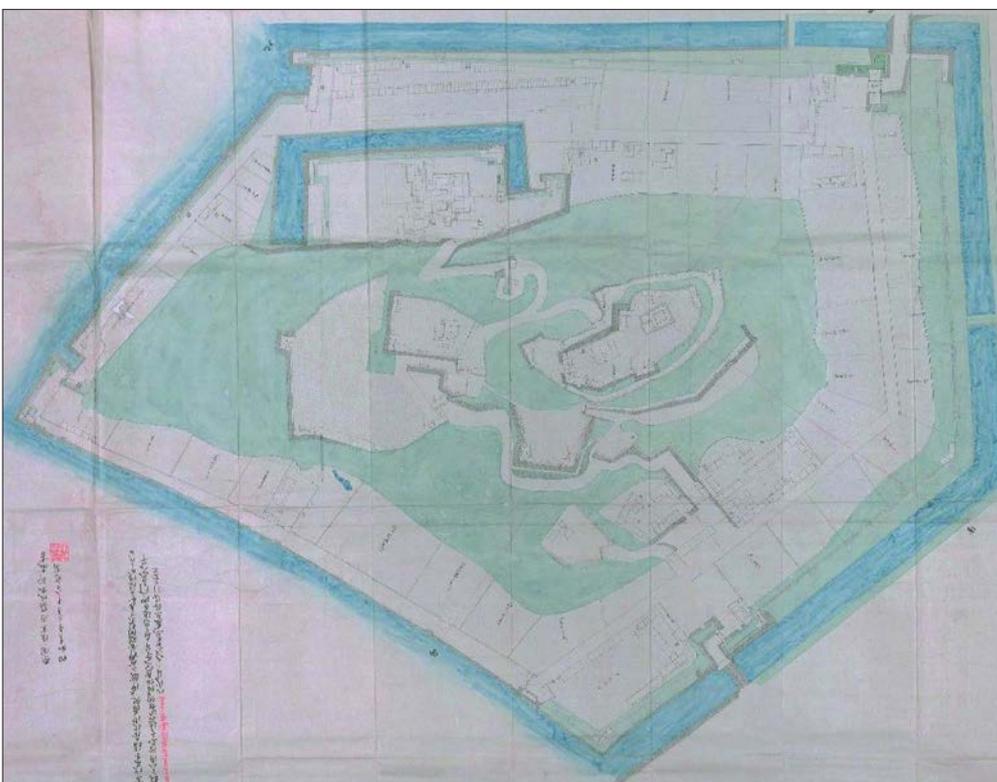
(下) 宇和島城絵図 (正徳絵図)

寛文期の改修後の状況を詳細に描いた絵図

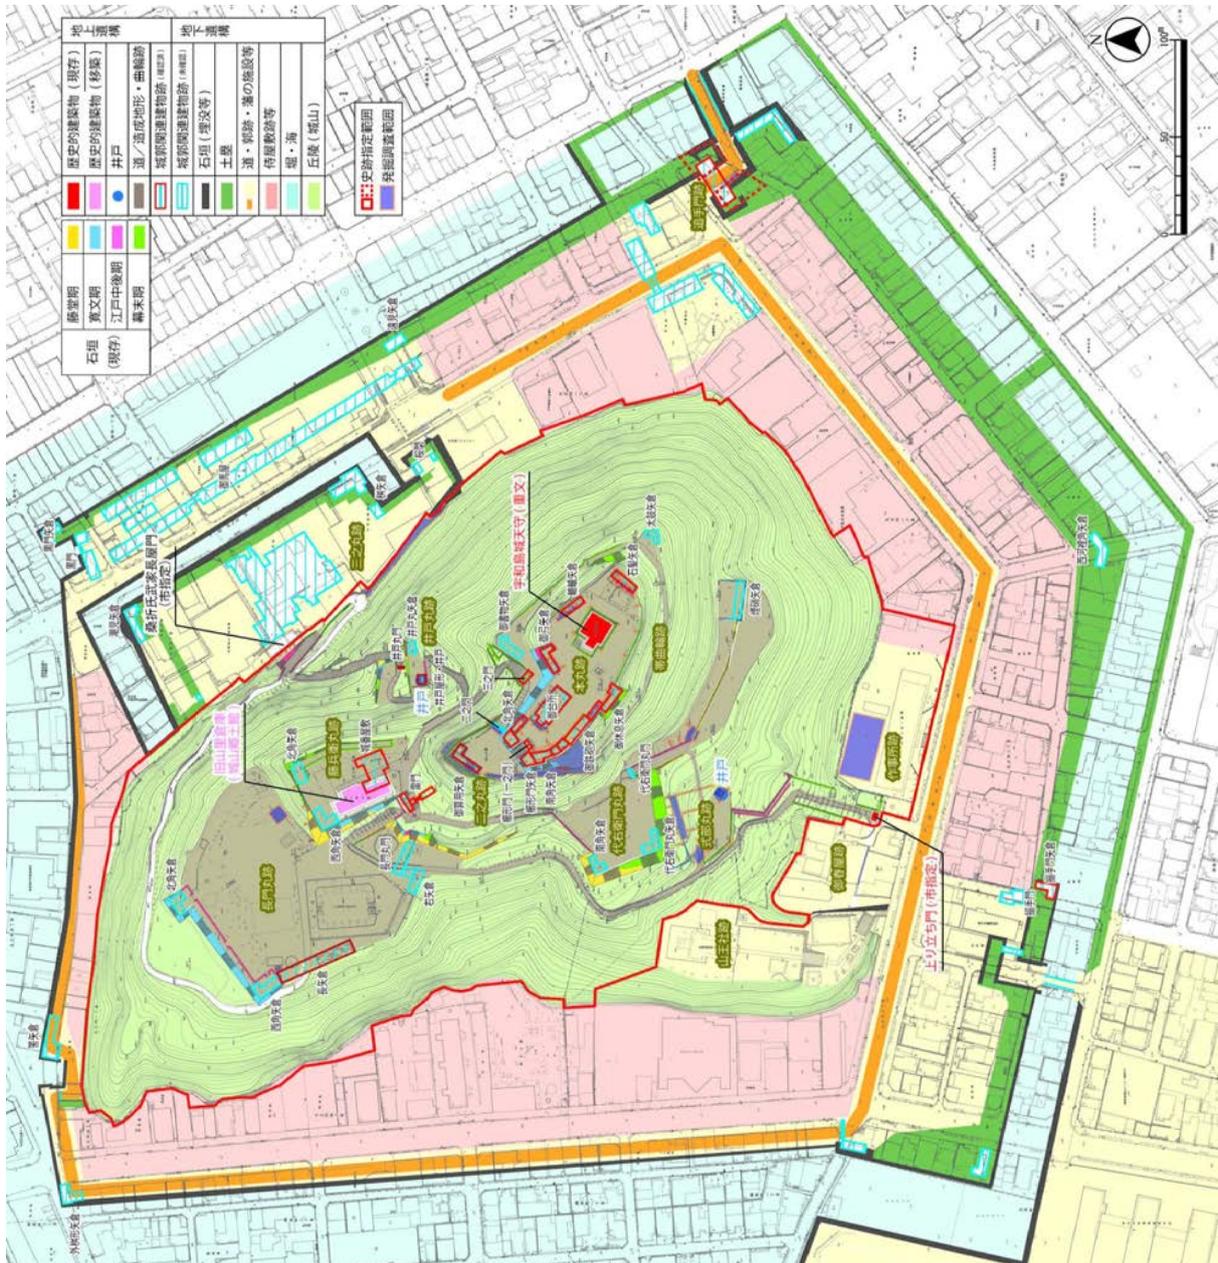
(左) 宇和島城の本質的価値の現況

本質的価値の分布図に、石垣の変遷、発掘調査範囲、矢倉等の遺構確認の有無もあわせて表記。

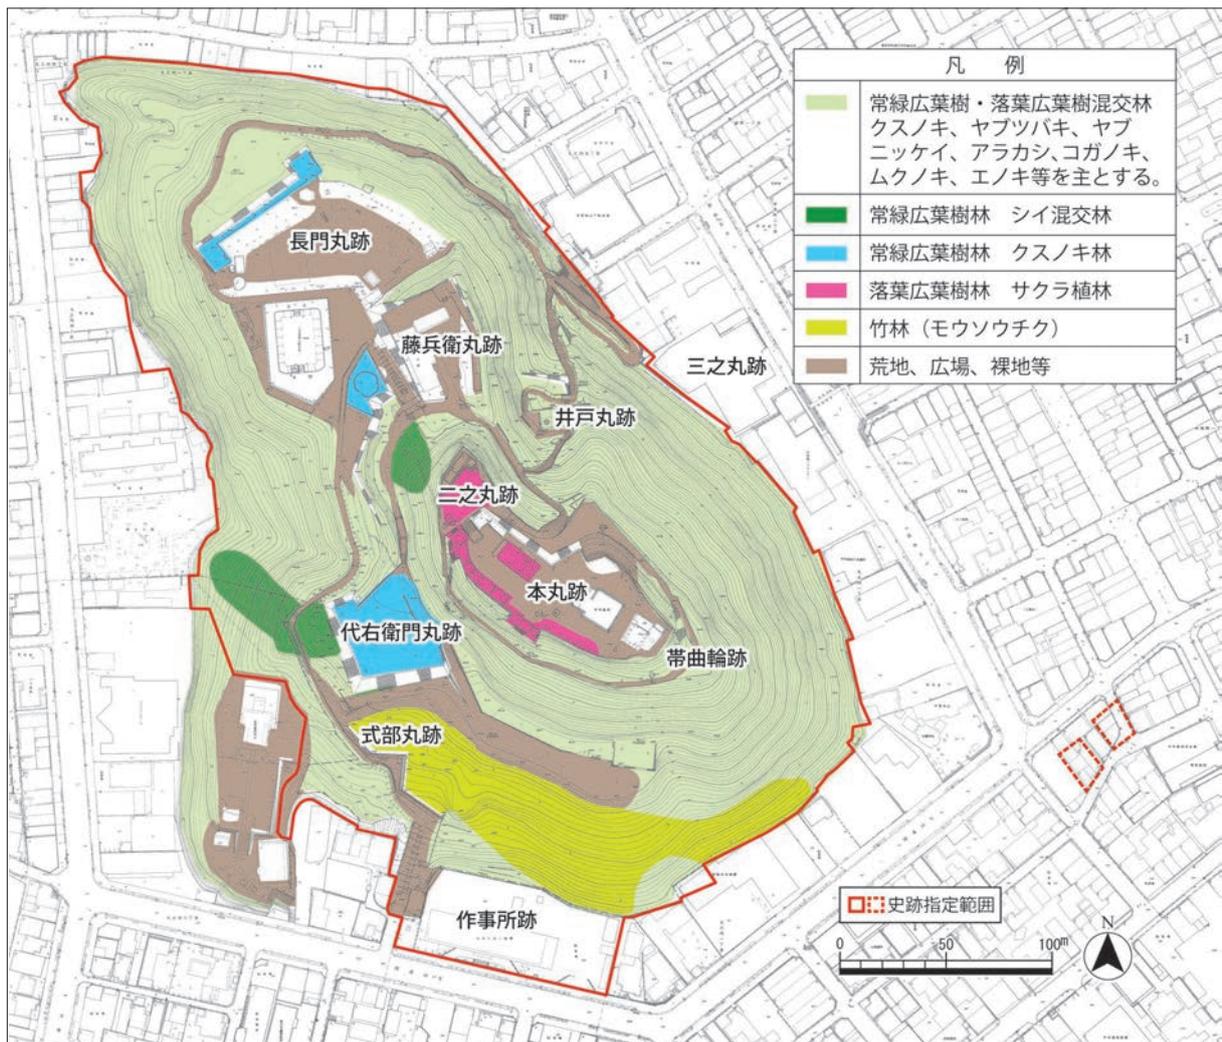
宇和島城内の植生図

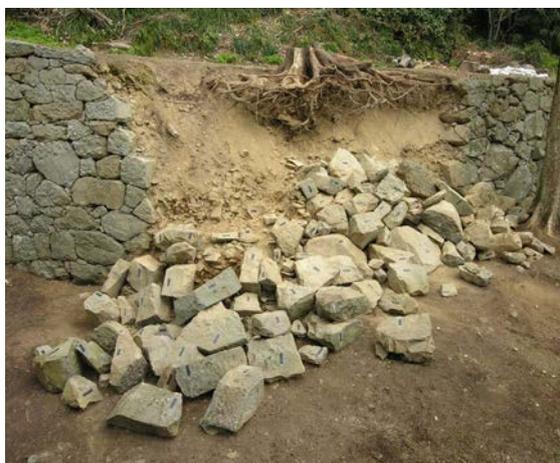
代右衛門丸跡の石垣崩壊

生態学的価値が評価される一方で、近世で行われていたであろう間伐などの手入れがなされなかったことから、植生が適正な生育環境に無いこと、樹木の生育により石垣等の遺構が損傷を受けていることなどの問題を抱えている。平成18年(2006)には伸長した樹木が要因で代右衛門丸跡の石垣が崩壊している。そして、周辺の市街化で宅地等諸施設が山裾を取り巻き、大雨や台風・地震などの自然災害に伴い樹木と地盤が一体的に崩落する恐れも生じている。このため、植生の適正な管理方法や今後の方向性を探るために、林内の照度や土壌浸透機能など植生の生育環境の調査が平成20・21年(2008・2009)に実施、以下に概要を示す。

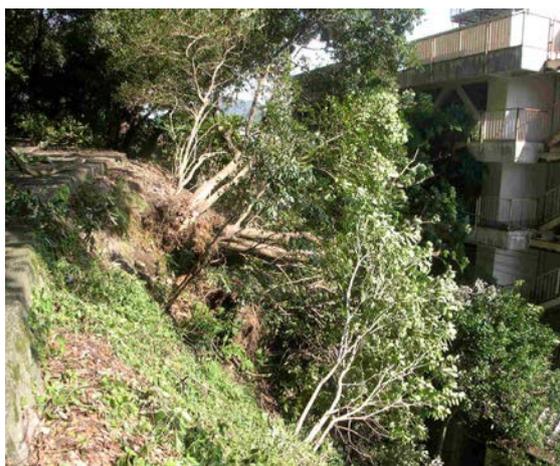
斜面部での樹木と地盤の崩落

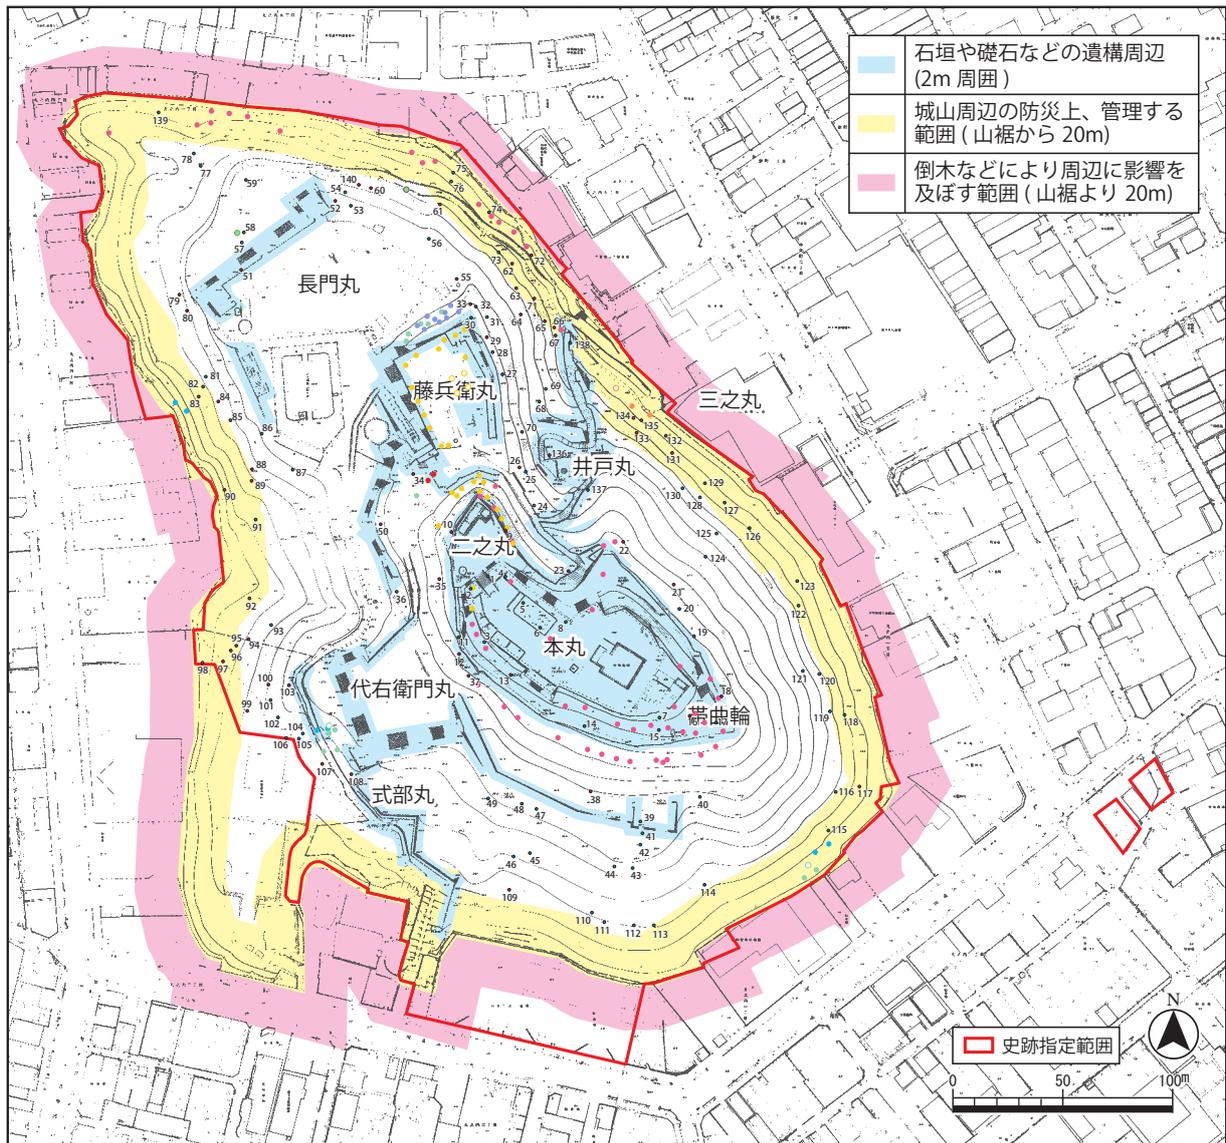
樹木管理計画図及び樹木調査並びに伐採等状況図

この調査以降、優先度の高い支障木から、平成21年度より断続的に伐採剪定を実施、計126本の樹木を処理してきたが、これら処理木は平成9年度に実施した危険木調査にてマーキングした140本は立枯木であり、平成21年度以降の支障木の選定とは異なった基準で実施しているため、改めて毎木調査を実施した上で、植生管理計画を作成する必要がある。

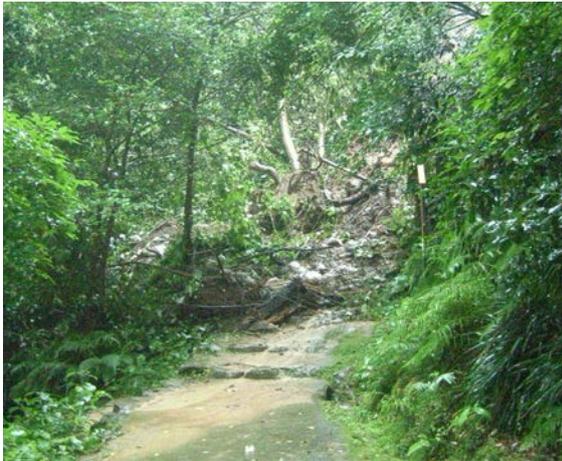
二之丸斜面部の表層崩壊

宇和島城では、平成23・24・26年（2011・2012・2014）に、本丸跡や二之丸跡において、大雨や脆弱な地質が起因となった石垣崩落や斜面崩壊（表層崩壊・深層崩壊）が起こり、本質的価値が損なわれる事態となった。今後、近世の排水処理施設が機能回復も含め、適切な雨水排水処理設備の整備が求められることから、平成16年（2004）の地質調査並びに令和4年（2022）の水文調査の概要を示す。

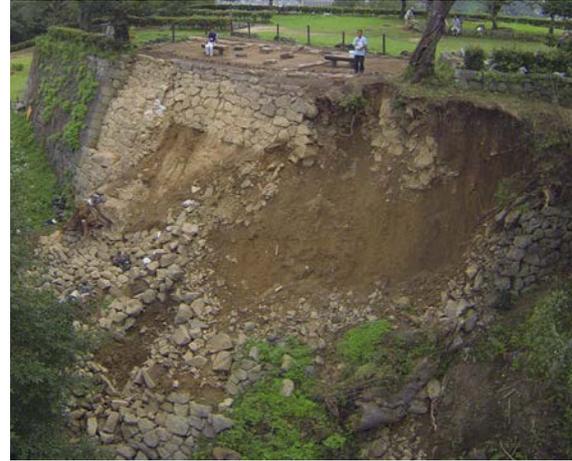
本丸跡斜面部の深層崩壊

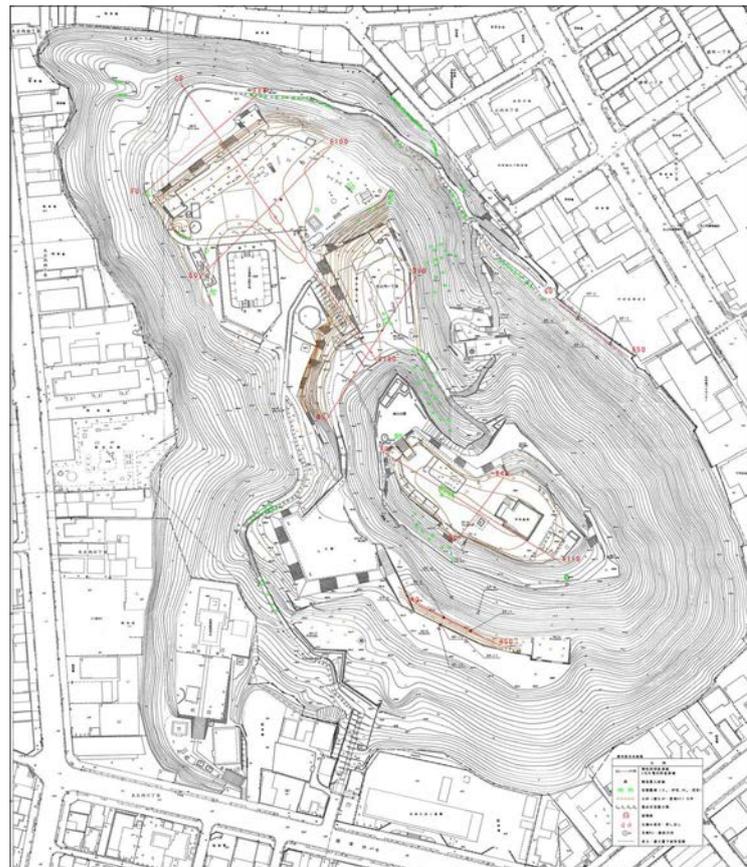
表土層・盛土層下面等高線図

◆本丸では同心円状ひょうたん型の土砂層下面等高線図が描け、独立峰としてあった山を石垣構築とあわせて、切土により平坦地を築造したと考える。中央付近には強風化岩が露頭しており、土砂層厚が薄いことを裏付ける。

◆長門丸北東の石垣周辺で最も厚く土砂が分布。その層厚は最大8m程度になる。電気探査結果により

よりルーズで空隙が多い地層と推定。石垣天端から15m程度離れば土砂層厚は3m程度になり、それから緩やかに南側本丸方向にさらに薄くなる。長門丸の半分程度は土砂層厚1m程

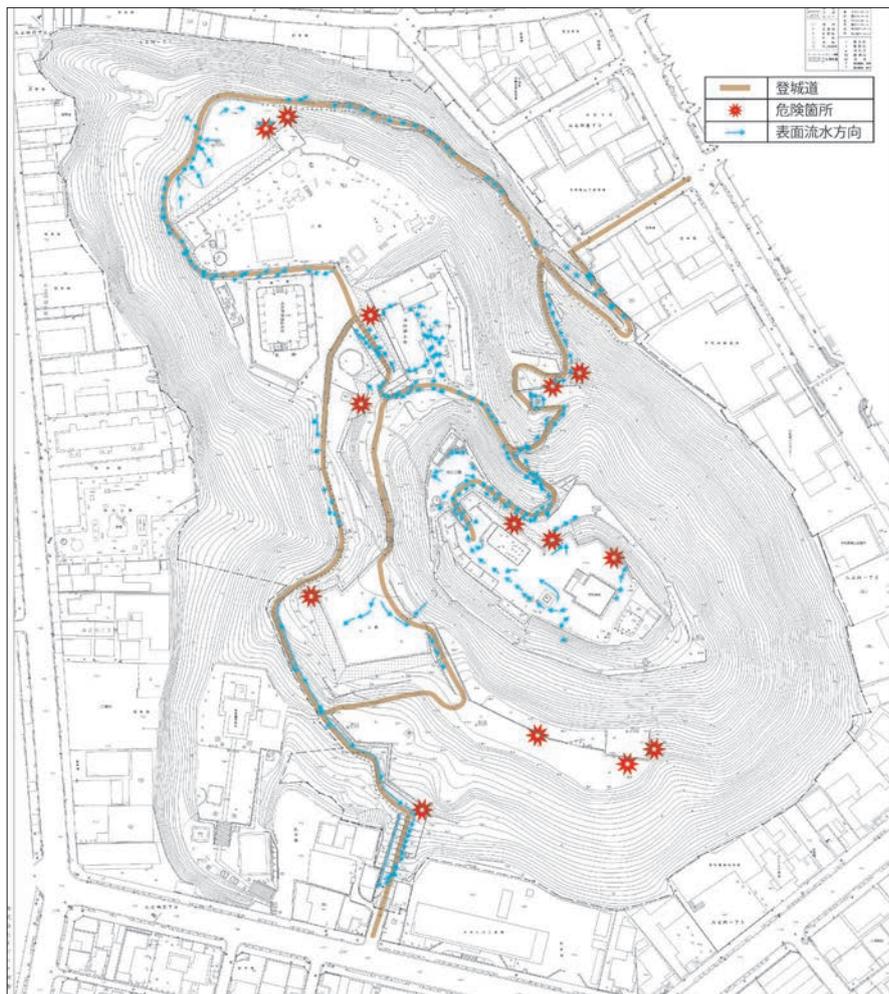
表面流水並び石垣損壊箇所図

雨水は踏み固められていたり舗装されている登城道に沿って流れており、ある程度の流量になったものがオーバーフローして斜面へと流れていた。また、井戸丸や上り立ち門付近では石段の隙間に流水し土砂の流出の原因となっている。過去に雨水により毀損した箇所には流路変更などの流水対策をしているものの、終端までの流水のコントロールには至っていない。

現時点で損壊が認められる石垣と主要城道を併せて、流水状況を図に示す。
