# 宇和島城通信

2018.3

# ■ 式部丸跡と本丸跡の工事について

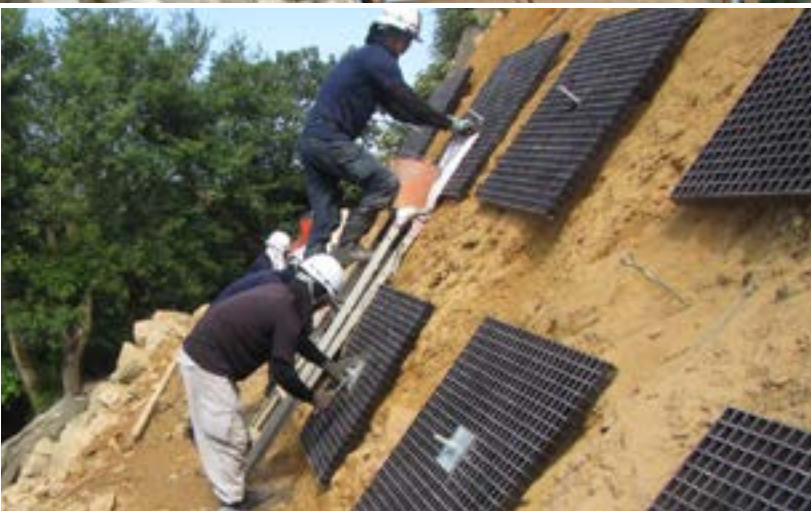
【左の写真】本丸跡の台風災害で崩落した斜面に、これ以上の崩落がおこらないよう、鉄筋を打ち込んであとに、樹脂製のパネルを取り付けている写真です。本丸跡の工事は現代工法と在来工法のハイブリット工法で進めています。

今回の災害復旧工事現場については、江戸時代からつづく水の流れ道があったり、不安定な土砂がたまっていたり、石垣の地盤が崩れたり、伝統的工法では克服できない状況がありました。これらの問題に学識経験者の先生方や文化庁の指導を仰ぎながら、最小限の範囲で2つの現代工法を採用することとしました。一つは表紙写真にあった鉄筋挿入と樹脂板による斜面の土砂止め工です。これは石垣A-3の地盤や裏側にある土を止めます。もう一つは樹脂網と金網のなかに土砂をつき固める補強土壁工です。これは崩れた地盤の復旧に採用します。石垣は伝統的な工法で積み上げ予定です。

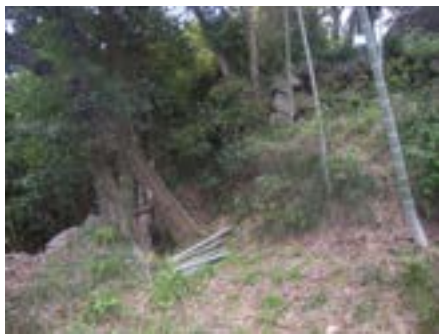
式部丸跡の入り口（虎口）の着手前

式部丸は、虎口周辺の石垣が危険だったためか、昭和の頃から封鎖されていました。平成18年に調査開始、平成30年に整備が完了しました。調査の結果、17世紀初め頃に2段構造の石垣が築かれ、その後、上段の根石固めとして岩盤の落ち込みに沿うようにV字状に築かれていた下段が岩盤ごと崩落、再築されないまま、上段が危険な状態となったと考えています。

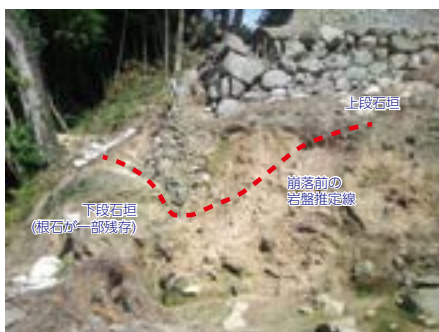
式部丸跡の虎口の発掘調査時の様子

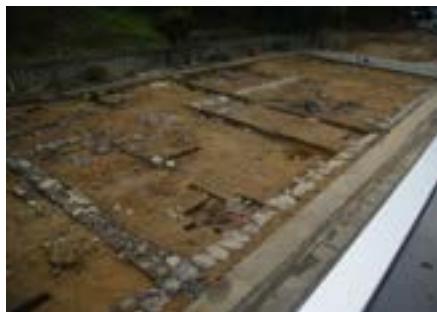
近現代の学校の石基礎が出土、櫓顔負けの立派さでした

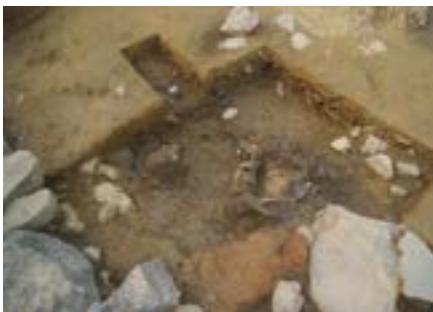
釘などの鉄製品を作る鍛冶作業の跡として、焼土や炭などが出土

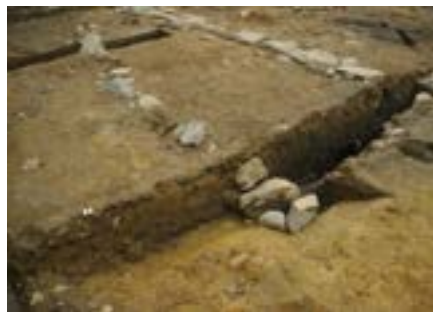
中央の石の列が護岸となる、江戸時代の池ができました
