# 宇和島城通信

# 11

2019.3

## ■ JT 宇和島営業所跡地（作事所跡）の調査

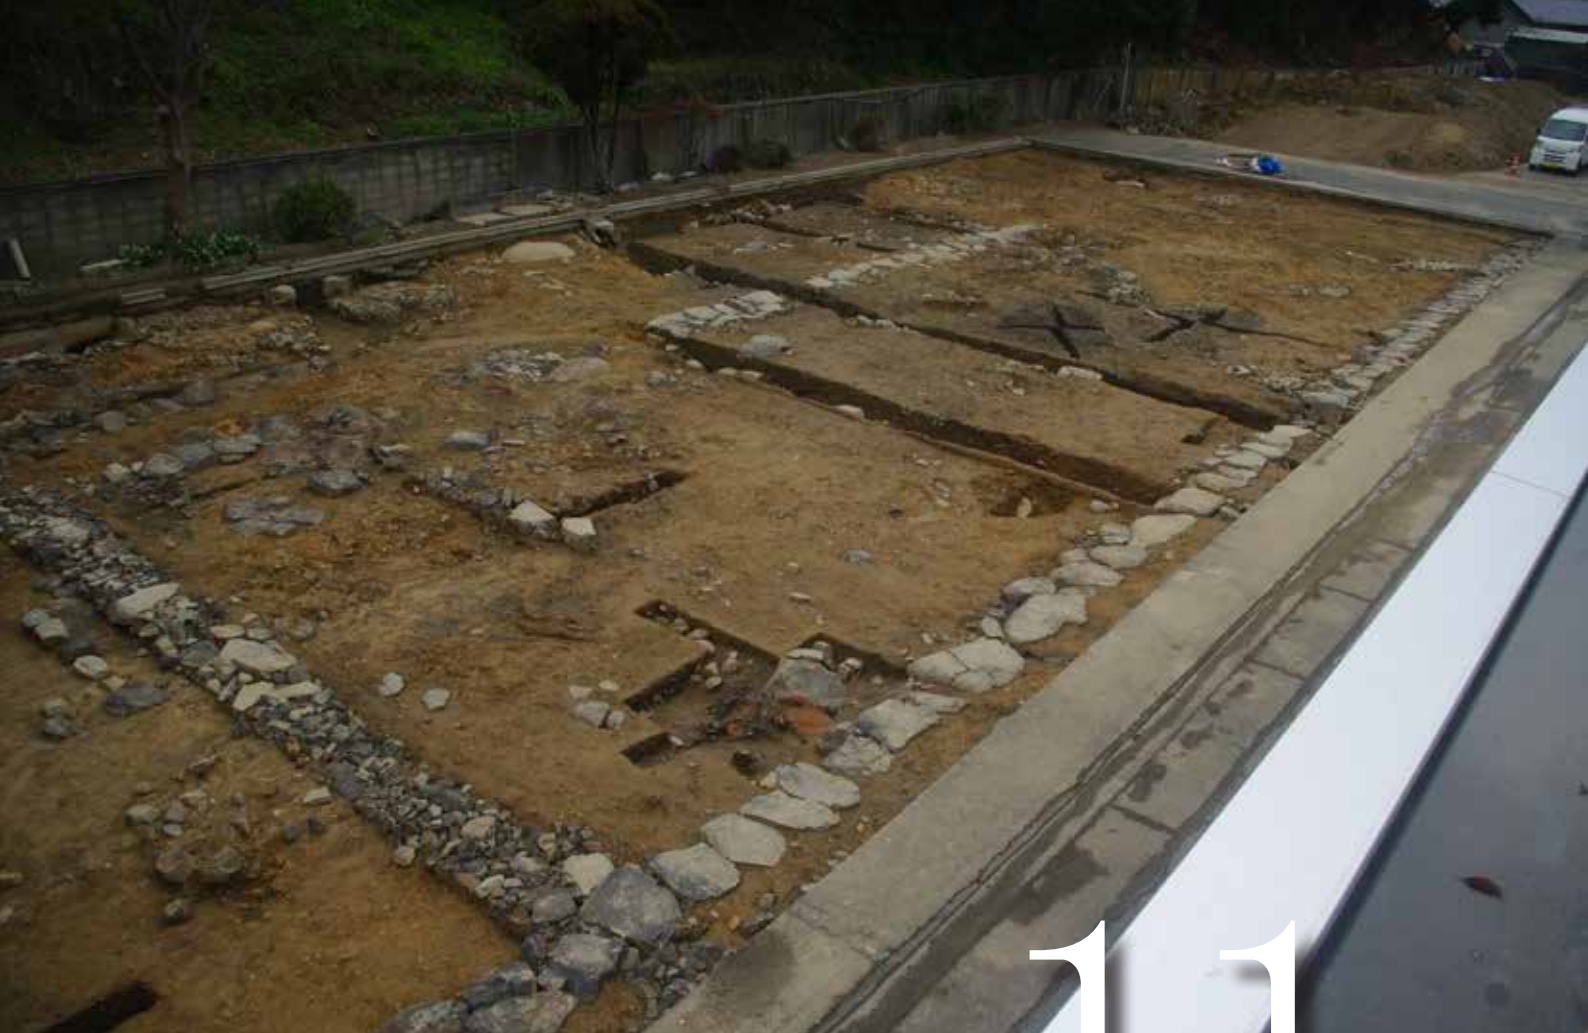
【上の写真】発掘調査地を俯瞰的に撮影したものです。大きな石の列がいくつも見えますが、これは江戸時代の城に関係するものではなく、明治以降に建てられた学校関係の施設の基礎石であると考えています。

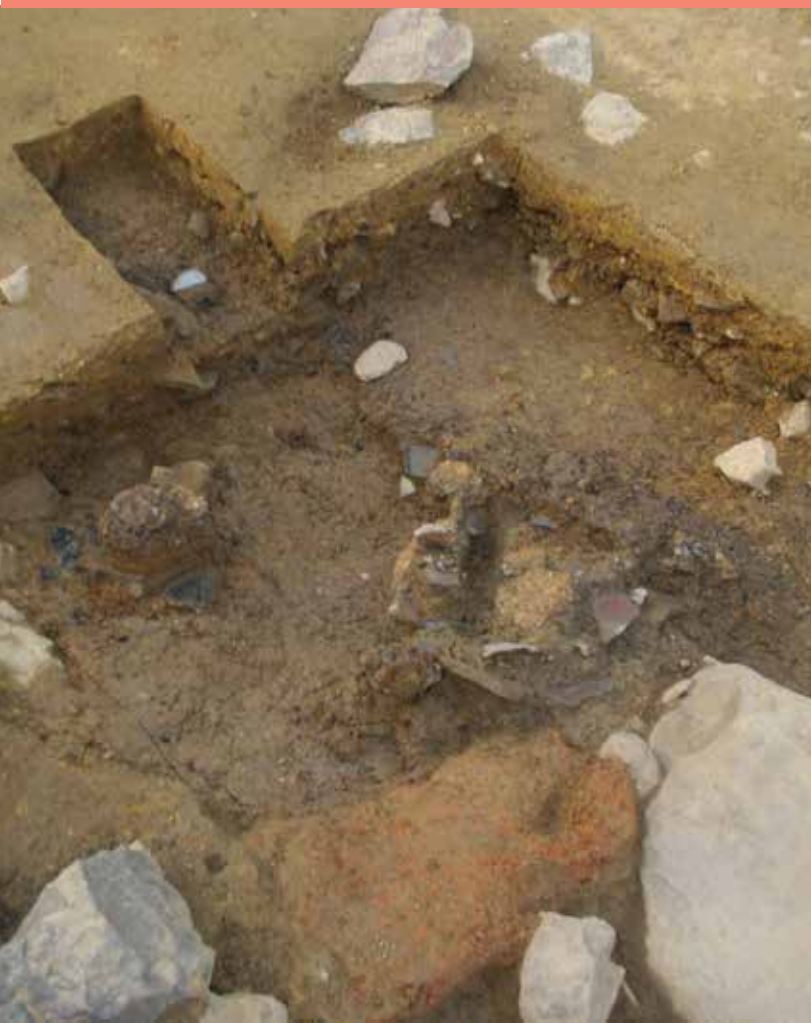
【左の写真】黒く焦げているような部分や炭がみえるかと思いますが、今回の発掘調査で複数確認された「鍛冶（かじ）」をしていたことを示す痕跡の一つです。これは江戸時代に、この場所で、建物などに使用する釘などの金具を製作していたのではないかと考えています。

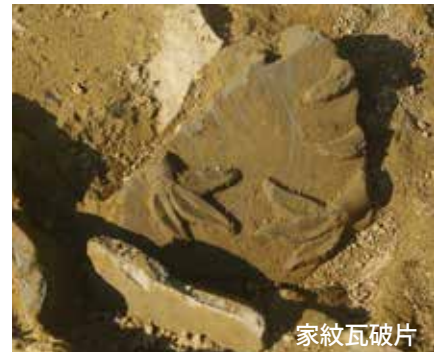
家紋瓦破片

調査地の北西側と東側は明治より後に岩盤を削って平坦にしていましたので、作事所跡の遺構が確認できたのは調査地中央から南西側の範囲でした。調査地中央では半円形に石列が並び、北西側の終わりは石材一段で岩盤に取り付いており、東側では二段積みの石組みとなっていました。池を埋めた土の中からは伊達家定紋「竹に雀文」と考えられる瓦や、加工木材が出土し、杭列や丸太を組んだ木組も確認しました。江戸時代の絵図では円形に描かれた部分に相当し、この池を示していたものと推測しています。用途としては作業用水の確保や木材の貯蔵などが考えられますが、東西に岩盤が迫り谷地形となっているため、城山からの流水を管理するためのものとも考えられます。
