個人住宅建設に伴う発掘調査

御浜御殿跡 発掘調査現地説明会

一馬屋と土塀からわかる藩主御殿一

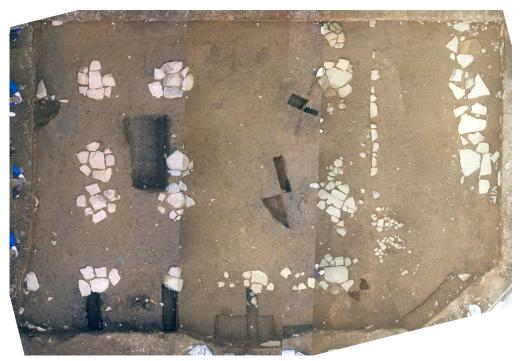
■調査区平面写真図

馬屋跡 礎石 14 基を確認。柱の礎石配置は東西 3 間以上(6 m以上)、南北 2 間半(5 m)。 宇和島城保存整備検討委員会委員 三浦正幸教授の評価

- 江戸時代のものとしては、非常に丁寧な礎石の据え付け。馬屋は高級建築のため礎石が丁寧 な造りでも不自然ではない。
- 側柱筋(がわばしら)に2間分の柱間があるので、18世紀中葉以降のもの。
- 西側の1間の狭い幅の部屋は馬小屋。
- 東の6骨間+4骨間は、馬の番人の部屋ではないか。
- 6 畳間の北側中央に柱が無いことから、縁側になる可能性があり、北側が表と推定できる。 (広島大学大学院文学研究科教授・工学博士)

土塀跡 南北方向に延び、幅約 60cm (2尺)、長さ4mを確認しました。南側は抜き取られており不明ですが、北側は調査区外に延びているものと思われます。

土塀については各時代の絵図に表現されており、おおむね絵図通りに出土しました。
